HANNISUJI
JAPAN

ESTÁNDAR DE NORMATIVIDAD,
GARANTÍA Y COMPENSACIÓN

Análisis de un síntoma específico, identificación de qué aspectos cubre la garantía y la compensación.

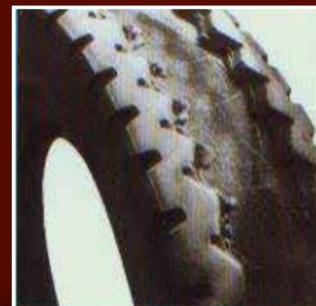
SEPARACIÓN DE LA CORONA

Separación del caucho de la corona y del cordón; separación de la interlaminación del cinturón. La corona tiene forma convexa (de alto relieve) y el acero puede exponerse y reventarse. Esta característica suele aparecer a los inicios del uso del producto.

Durante el proceso de manufactura, el pegado del caucho es débil. Los productos recientemente finalizados duran parqueados mucho tiempo, y como consecuencia, se agrieta la superficie, se desalinea la correa o se descompacta la misma.

Este tipo de daño es muy extraño

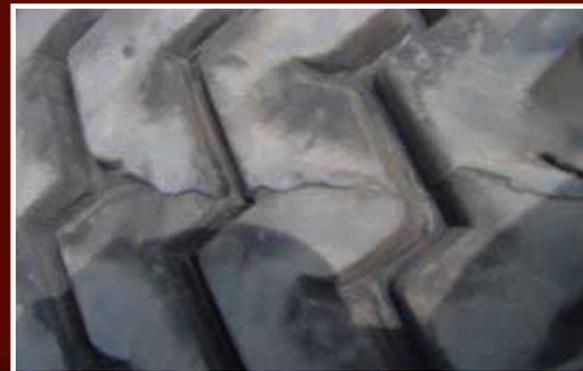
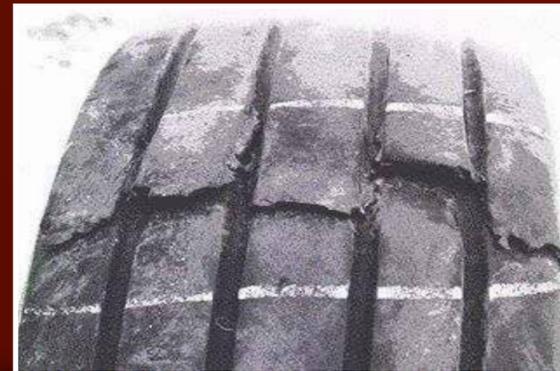
AGRIETAMIENTO DEL EMPALME DE LA CORONA

De acuerdo a un determinado ángulo, el empalme de la corona es inclinado y se desmonta suavemente (obligando a que la capa se desnude)

Hay carencia en la fuerza de adhesión del empalme. Durante el proceso de manufactura, la superficie del empalme tiene agua, polvo, aceite, y otro tipo de sustancias.

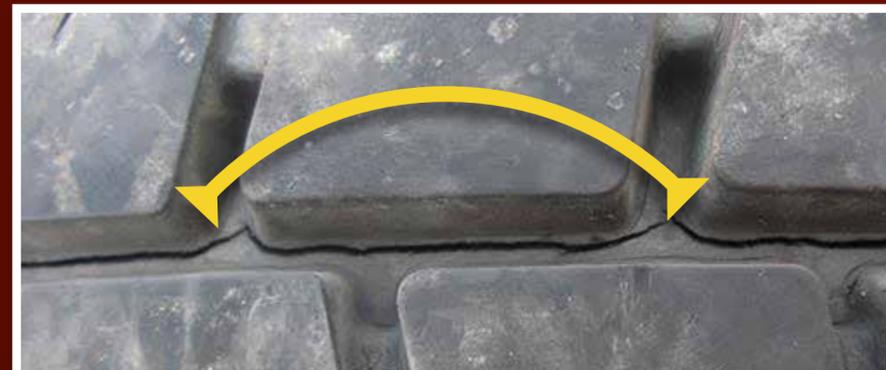
AGRIETAMIENTO DE LA RANURA

Grieta en la ranura de los neumáticos (fisura circunferencial), la forma de la grieta es regular. Suele ocurrir al inicio de la vida útil.

La superficie de caucho es demasiado delgada.

Agrietamiento circunferencial y regular.

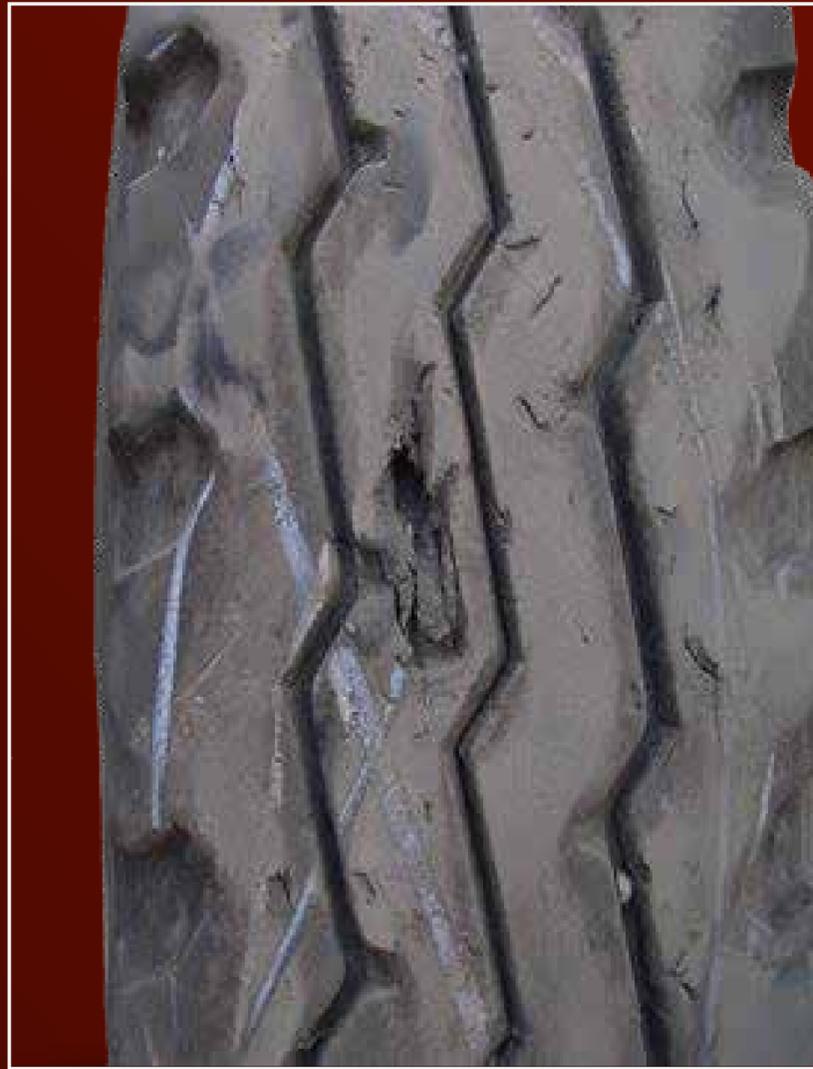
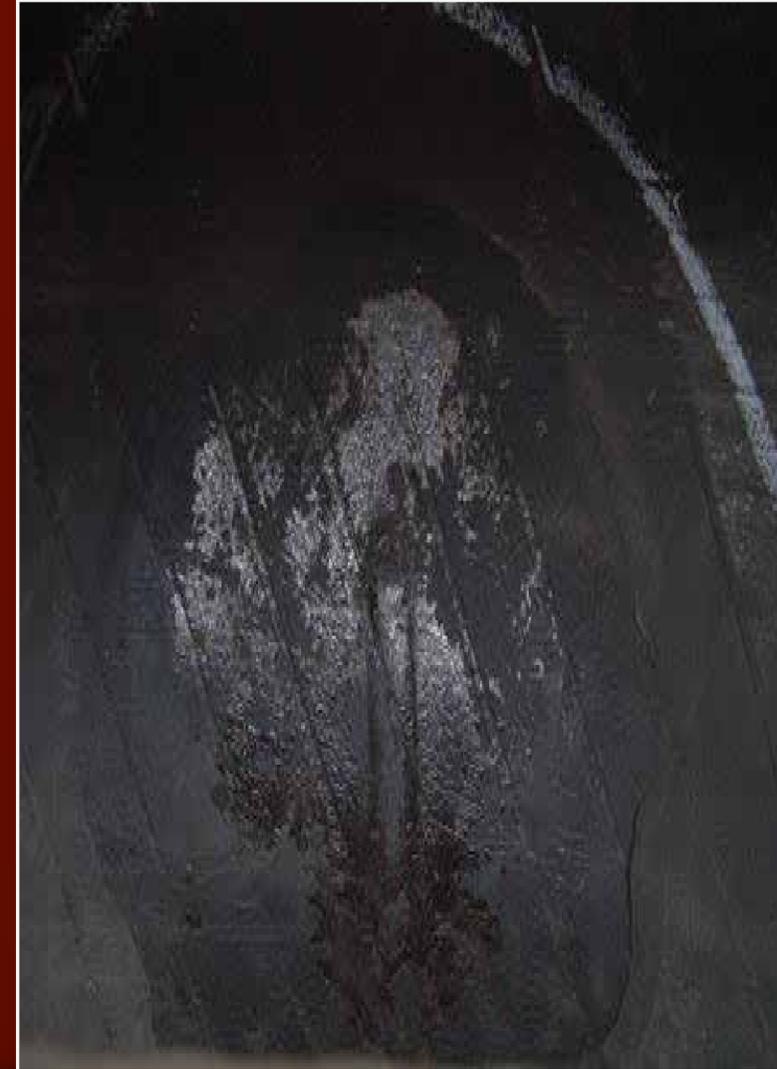
PERFORACIONES

La banda de rodadura del neumático tiene huellas de perforaciones.
Para inspeccionar la cavidad, se puede buscar desde la cavidad
hasta las ranuras donde se encuentren los orificios.

Cuando el neumático está en uso, este puede ser perforado o
cortado por algún objeto o material cortopunzante, por
consiguiente, la correa y los alambres quedan expuestos.

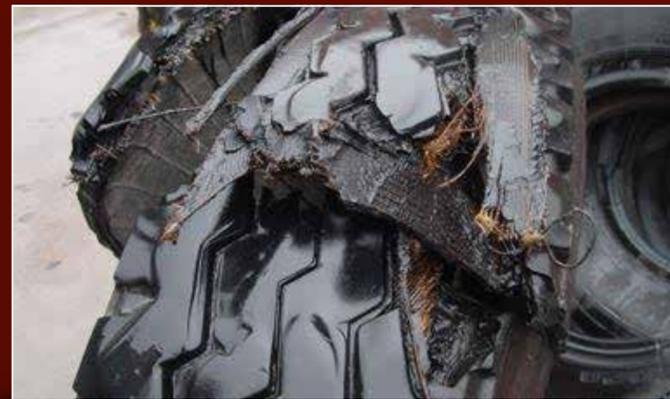
DESCOMPOSICIÓN DE LA CORONA

La corona del neumático es impactada o cortada por un objeto.
El corte aparece en forma de "I" "X" o "Y". La capa de la corona queda partida y expuesta. El daño no muestra señales de separación inherentes, pero si de cortes.

Esto ocurre cuando el neumático es expuesto a altas presiones, sobre carga o exceso de velocidad y es impactado o cortado por un objeto extraño que encuentre en su paso.

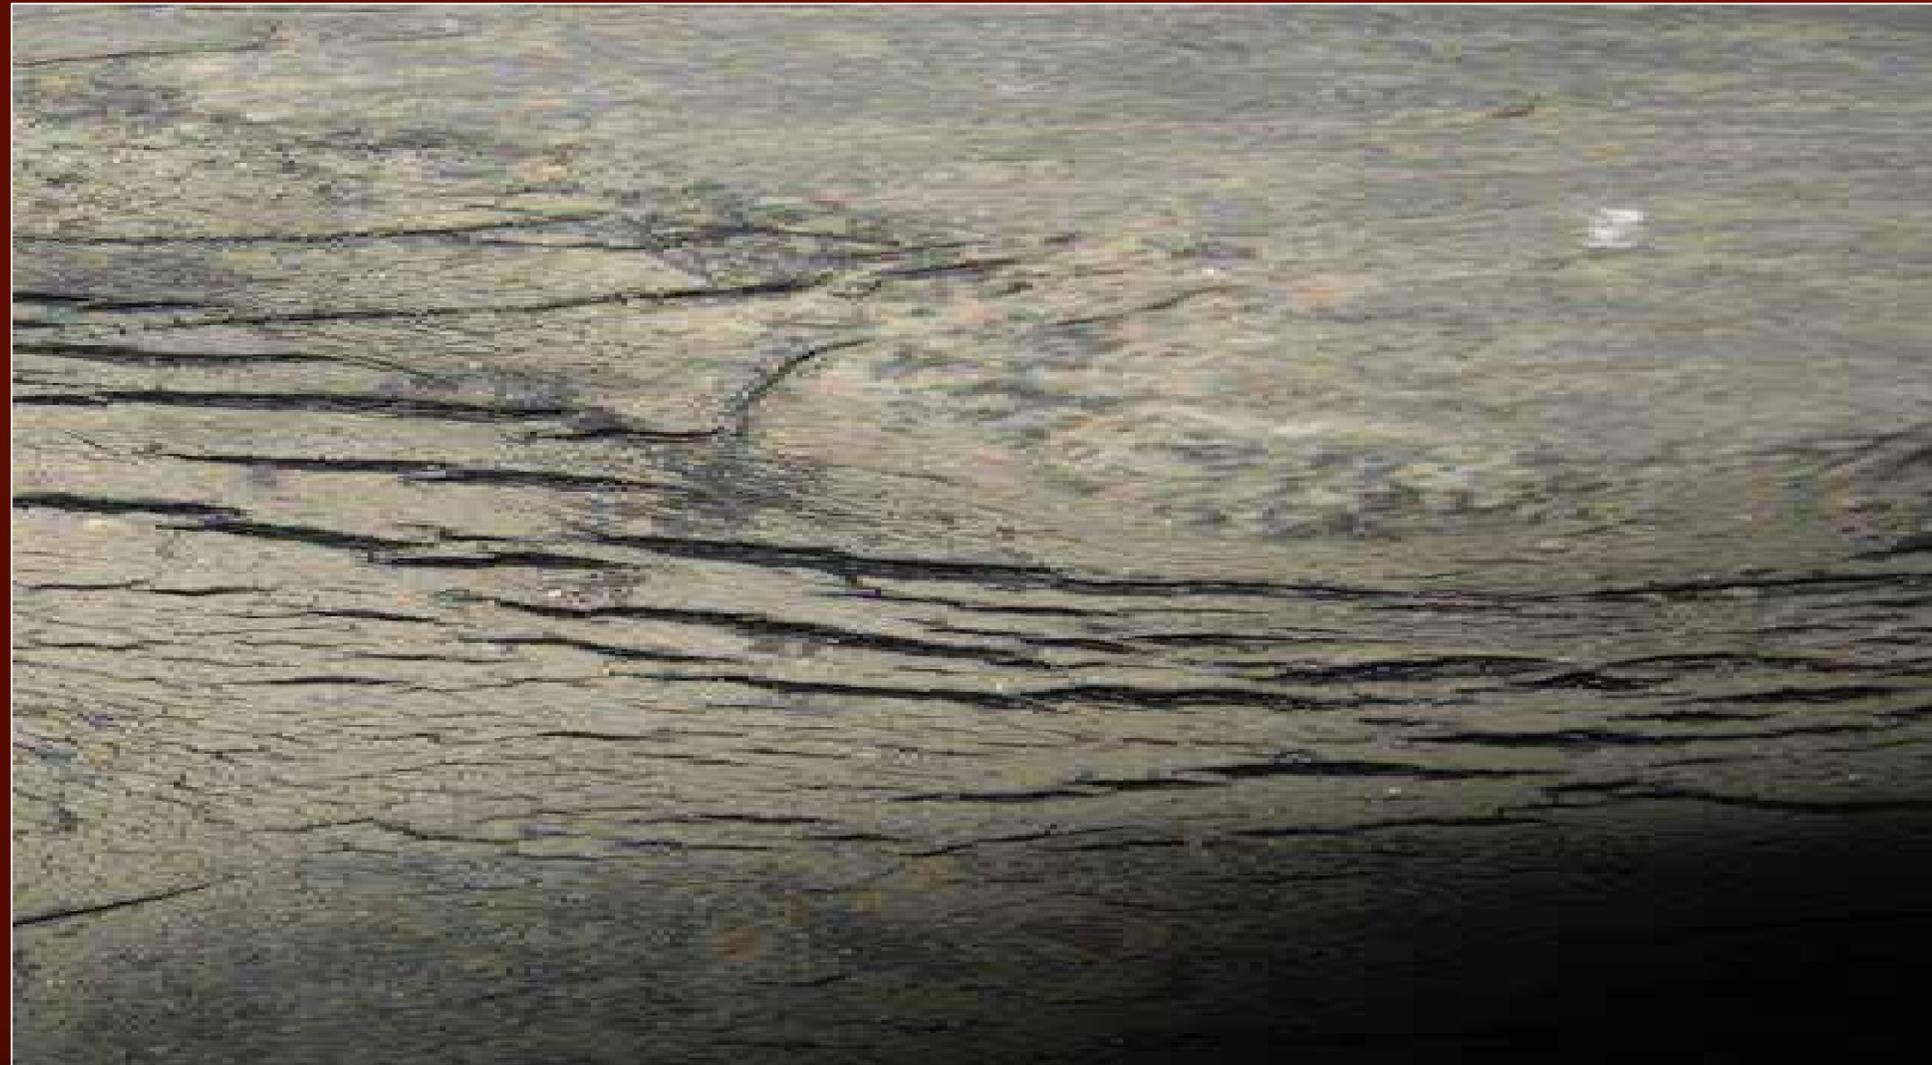
ENVEJECIMIENTO DE LA CORONA DEL NEUMÁTICO

La corona presenta un irregular agrietamiento por envejecimiento, el cual se expande hacia el interior, con profundidad.

El caucho tiene un envejecimiento acelerado y anormal debido a exposiciones prolongadas al sol o al ambiente. Los vehículos que transportan insumos lo hacen con diferentes temperaturas, como altas, muy altas, o bajas. Cuando hay una discrepancia en la presión, el grado de agrietamiento puede agravarse.

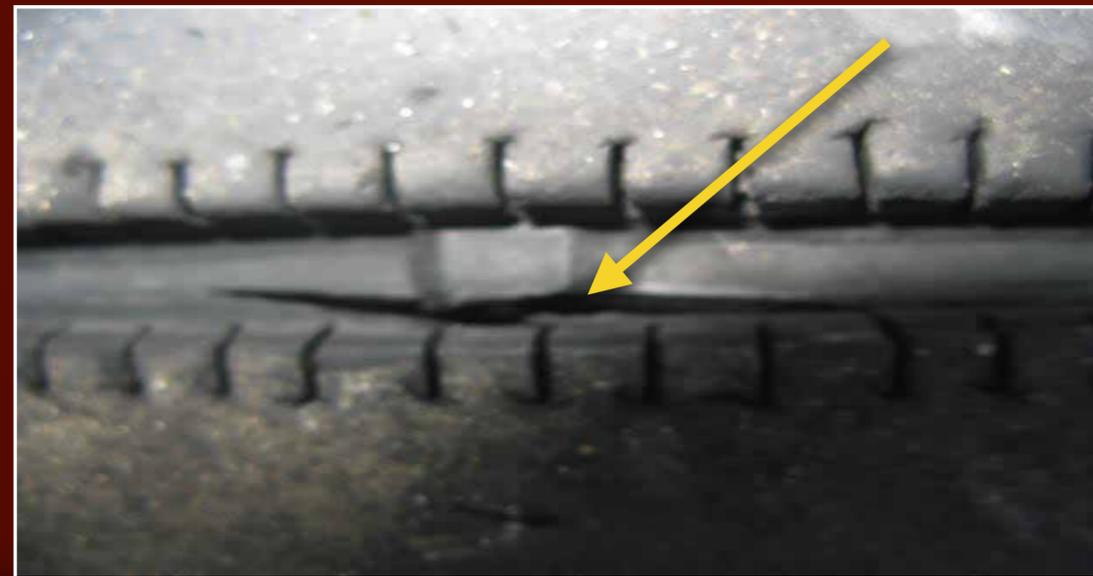
DESGARRE DEL NEUMÁTICO

La gravilla local tiende a agrietarse (de manera no circunferencial), la forma de agrietamiento es irregular.

La gravilla se incrusta en la ranura del neumático cuando esté se encuentra en uso, lo cual genera que se apriete la ranura y que se agriete. Si no se trata oportunamente, la grieta se expande.

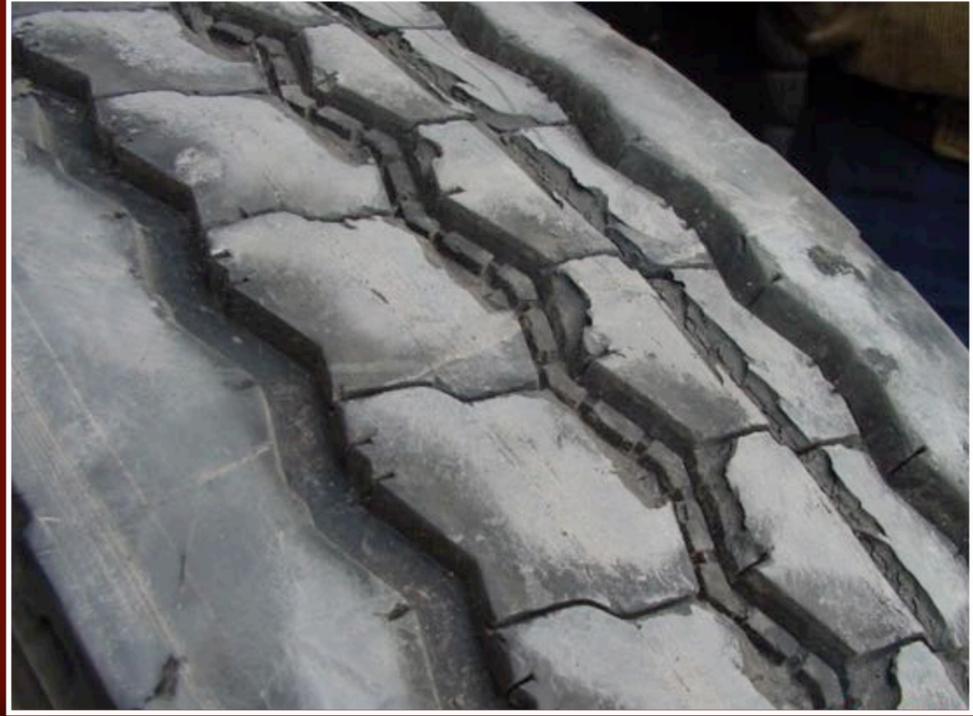
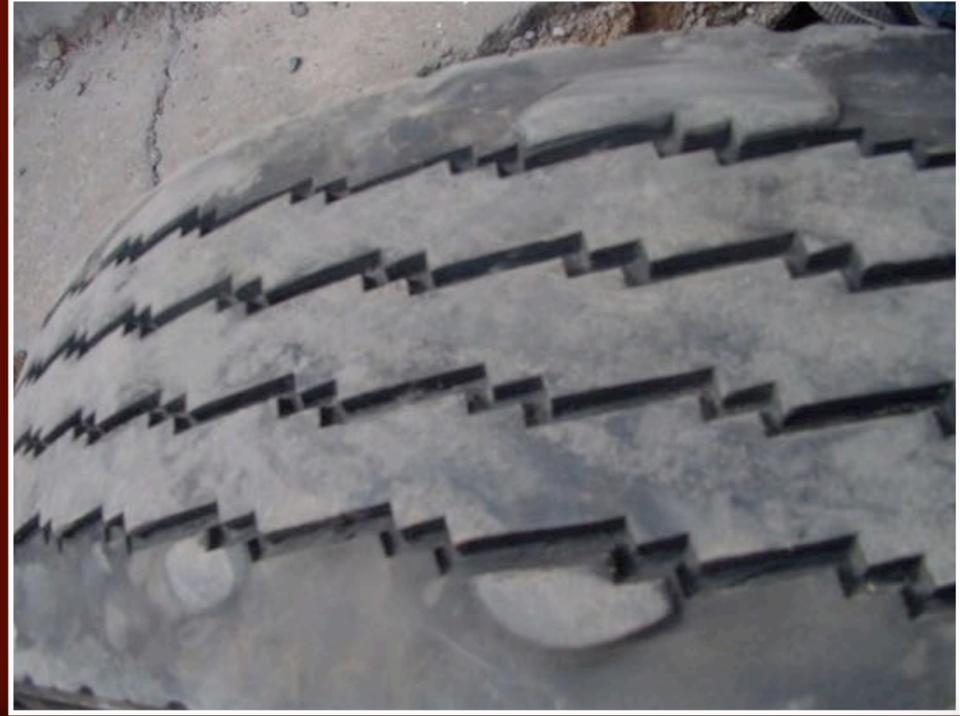
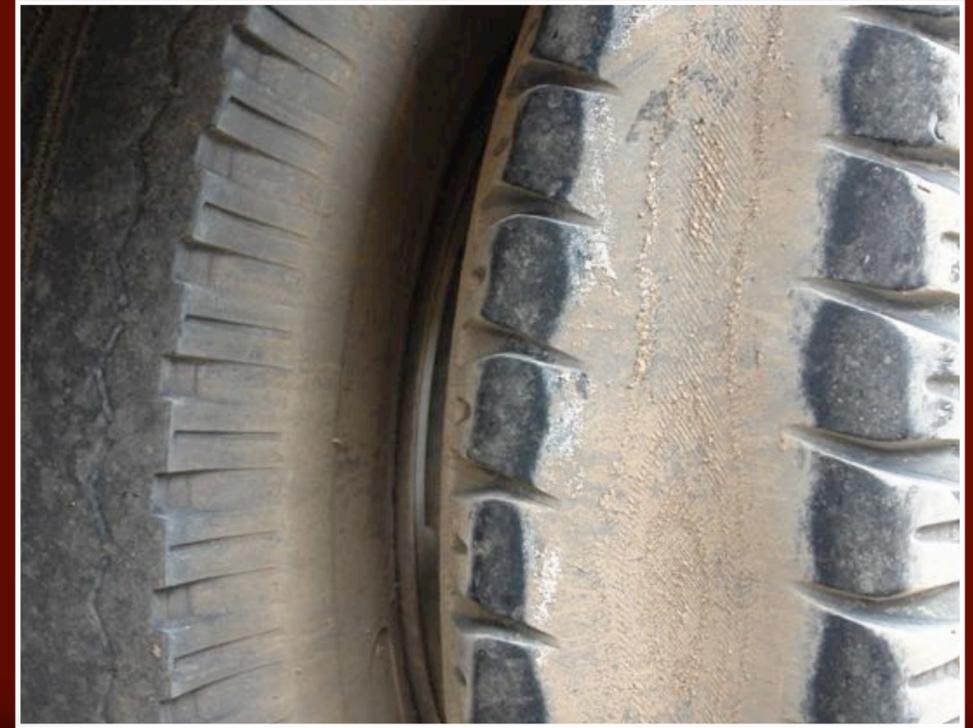
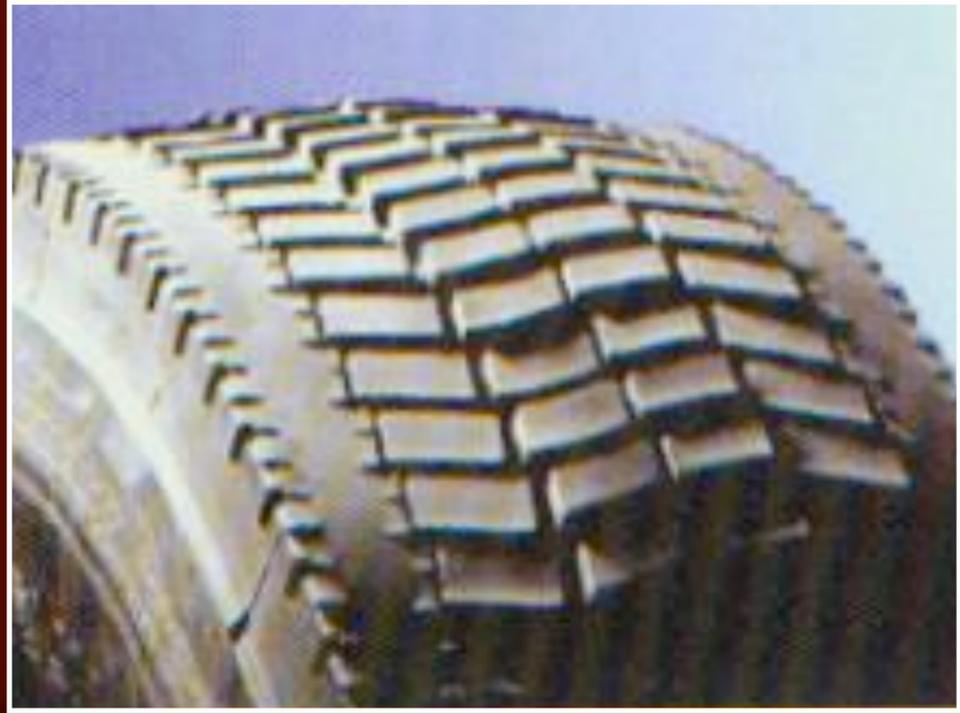
DESGASTE ANORMAL DE LA CORONA DEL NEUMÁTICO

Desgaste de la banda de rodadura central o de ambos lados. La banda de rodadura de los neumáticos fue usada de forma anormal o la corona fue usada con forma de ondas, lisa u horizontal. La profundidad de la banda es mayor que 3mm.

La presión del neumático es indeseable, así que el área de roce del neumático con el terreno es cambiante. También ocurre cuando el chasis del vehículo no está en óptimas condiciones, por ejemplo, una deformación del eje de flexión, pérdidas de partes mecánicas, desalineación del vehículo, entre otros. Estos factores incluso pueden generar que el problema se agrave.

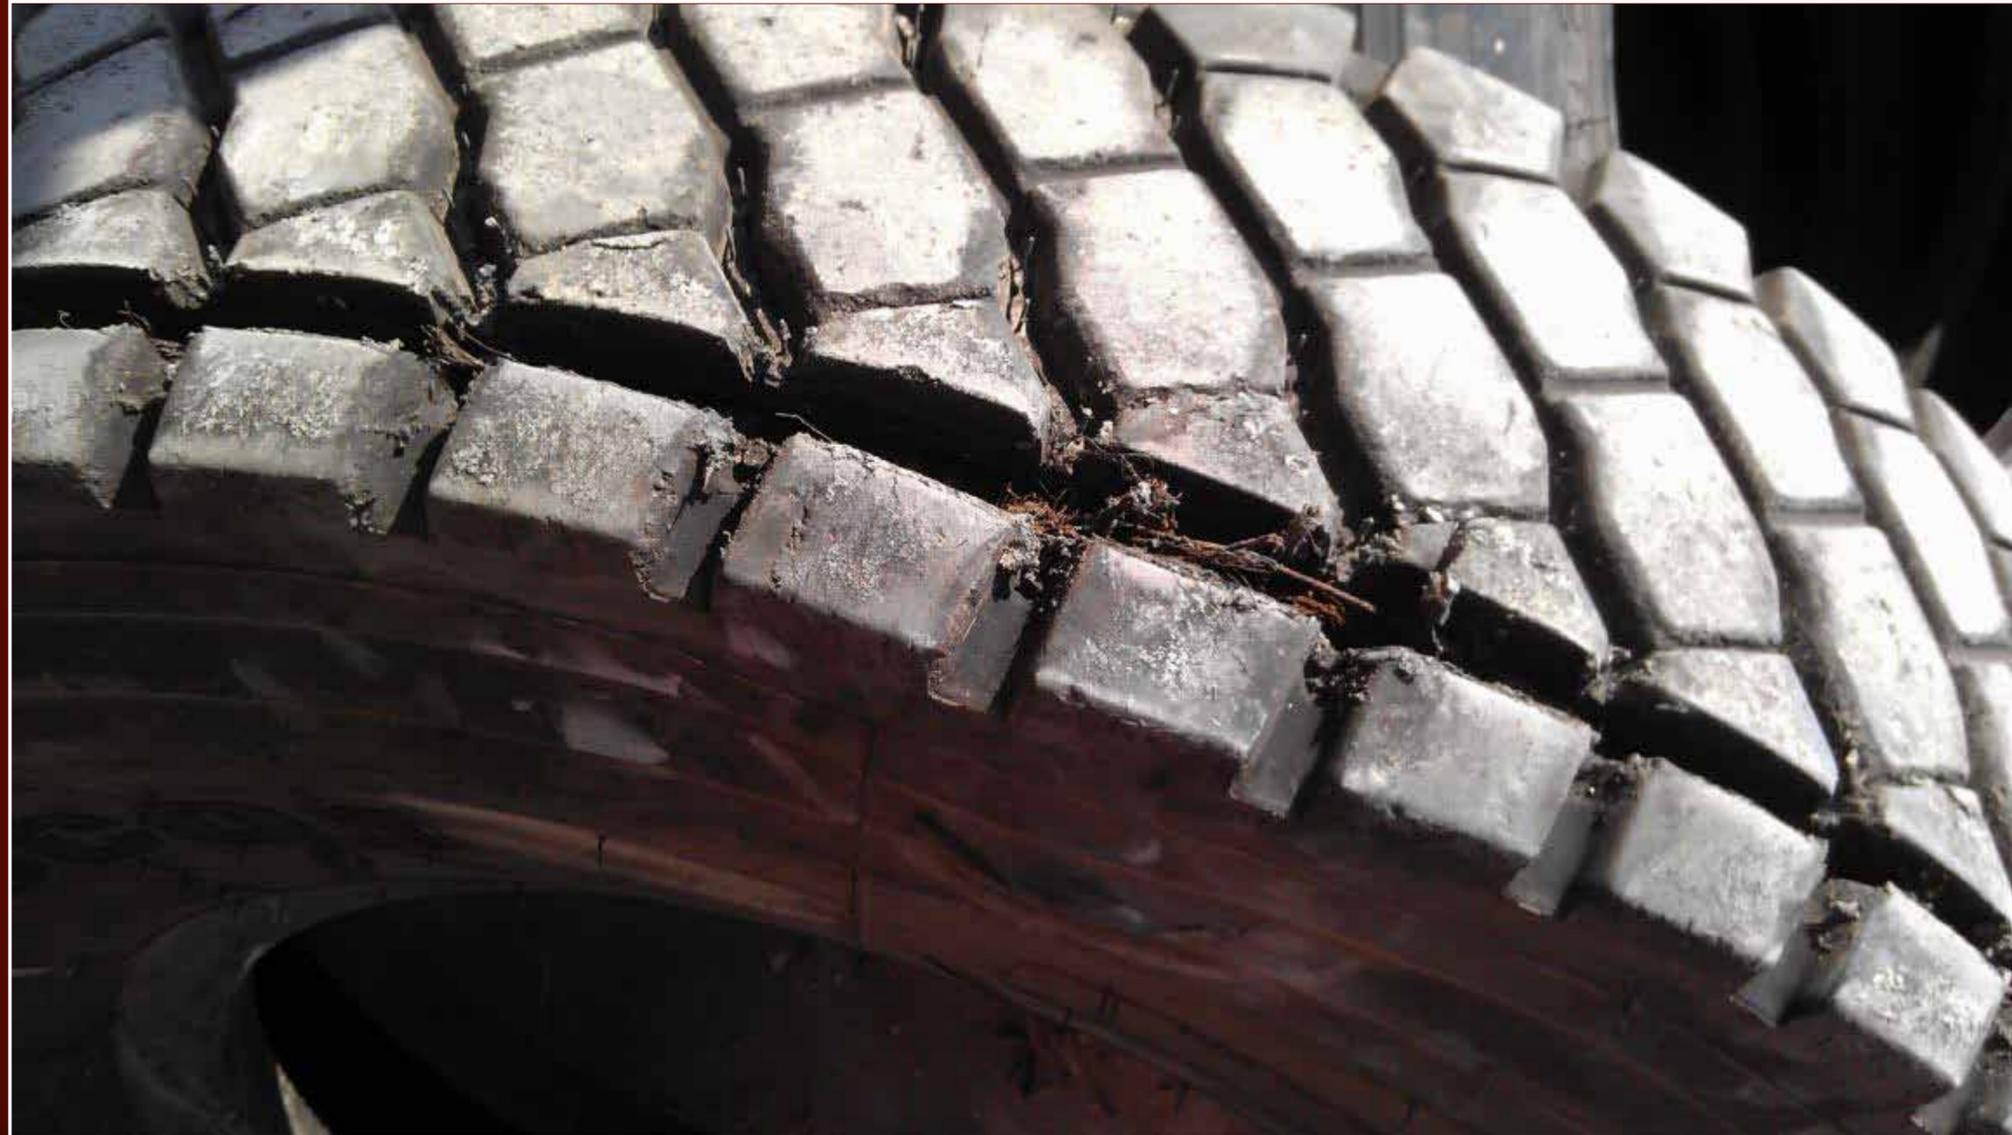
LESIONES DE CORTE

La superficie del neumático tiene perforaciones o trazos de cortes. Para inspeccionar la cavidad, se podría encontrar que la posición de las perforaciones en la banda de rodamiento, es correspondiente a la cavidad afectada, es decir, que se observa a lo largo de ella.

Cuando el neumático está en uso, la corona se avería debido a la fuerza del objeto externo que lo corta o perfora.

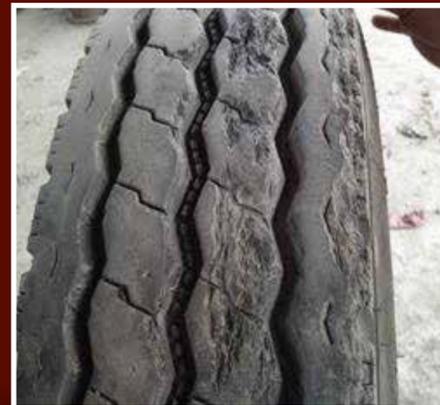
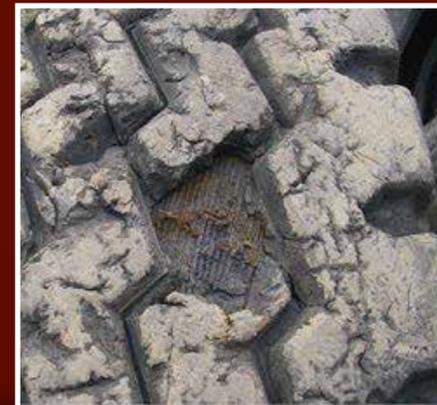
FRAGMENTACIÓN DE LA CORONA POR EL USO INDEVIDO DEL NEUMÁTICO

La corona del neumático de contextura áspera; su capa local de caucho queda lesionada o presenta fragmentos de corte. La correa queda expuesta en casos más severos.

Cuando el neumático está siendo usado en un camino con gravilla, especialmente cuando un vehículo acelera o frena, el bloque de caucho de la corona puede fácilmente cortarse por el material del pavimento, o por algún otro objeto. Esta es la principal razón de las lesiones de este tipo.

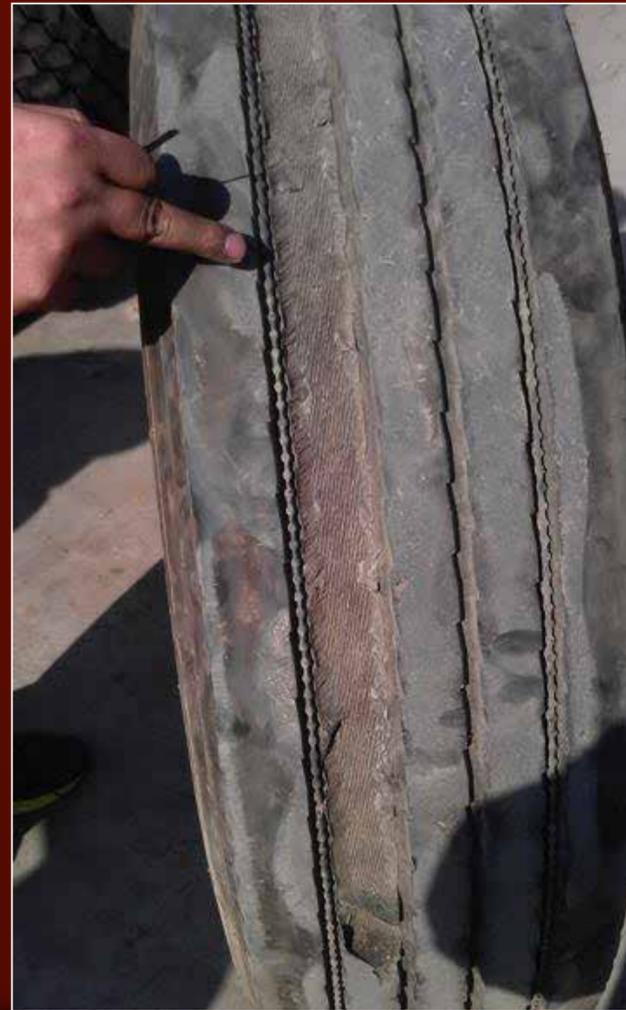
FRAGMENTACIÓN DE LA CORONA POR DEFECTOS DE CALIDAD

La corona del neumático no presenta contextura áspera. La capa circunferencial de caucho se nota quebrada, lisa y suave, sin embargo, no se presenta señales de corte. La correa queda expuesta en casos más severos.

La corona del neumático tiene defectos de calidad.

Llanta en su inicio de vida útil
Lesiones de tipo circunferencial
Capa de contextura suave

Este tipo de daños es muy raro e inusual

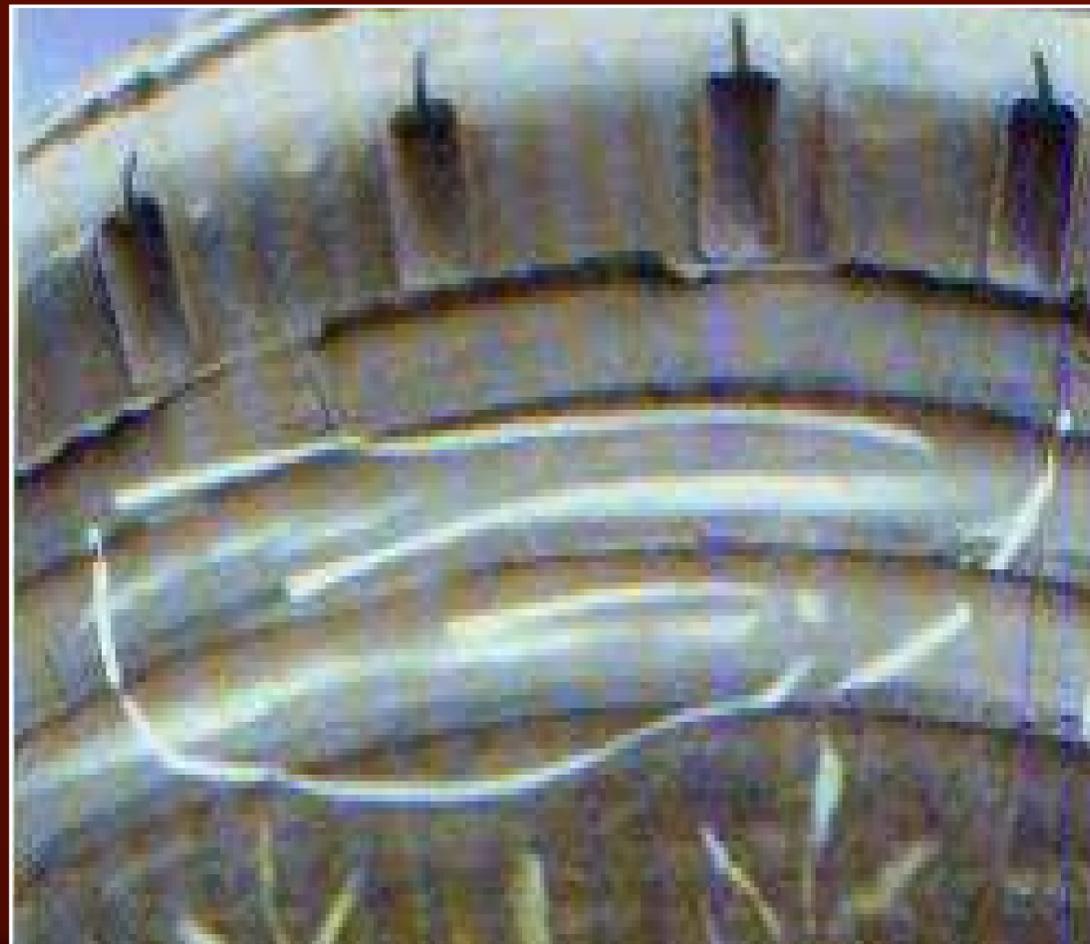
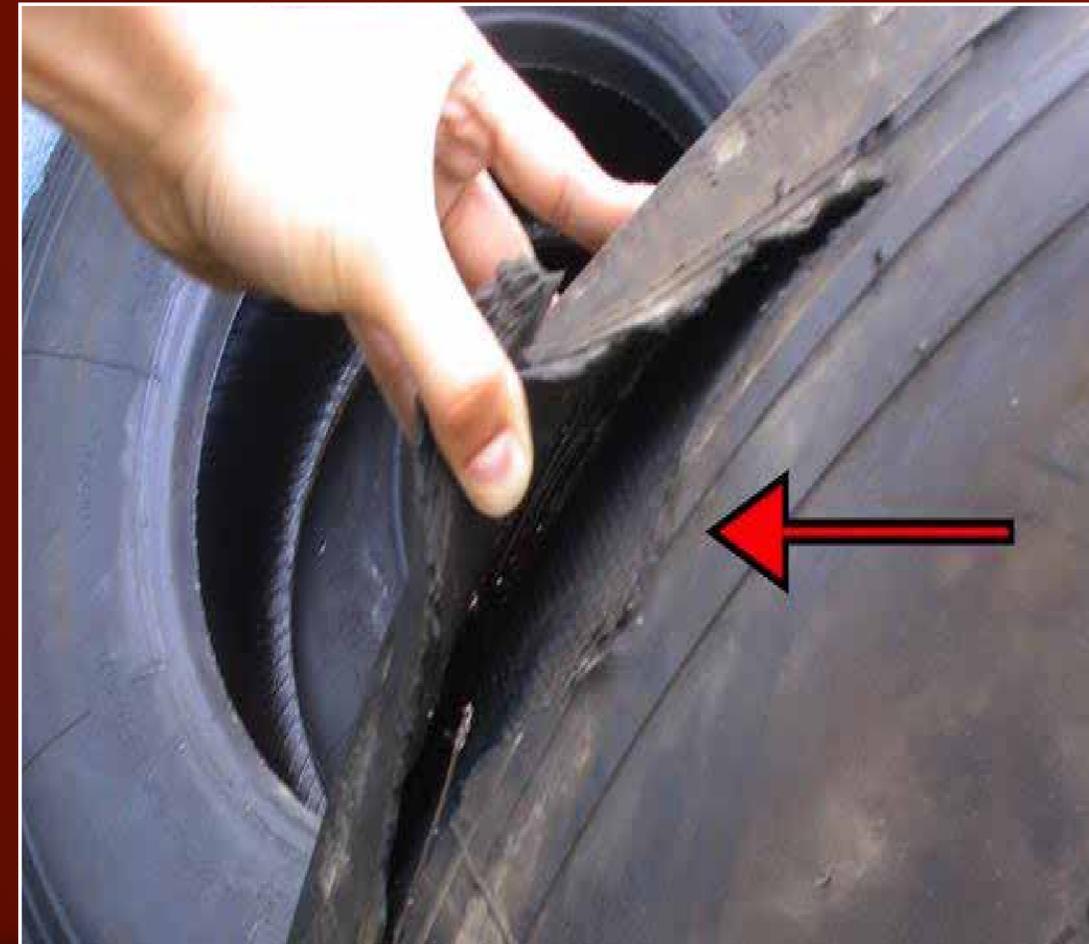
SEPARACIÓN DE LOS HOMBROS

Normalmente, al inicio de la vida útil del producto, en el hombro del neumático aparecen unas ampollas de separación. Se puede percibir como ampollas o burbujas cuando se hace presión con los dedos. Puede producir la exposición del alambre, la extracción de caucho o de la goma.

Durante el proceso de manufactura, el punto final de la capa no se compacta o la adhesión del alambre al caucho del neumático está mal. Puede ocurrir a inicios del proceso. Si el vehículo que porta el neumático maneja sobre carga o exceso de velocidad, la posibilidad de que el daño se incremente aumenta.

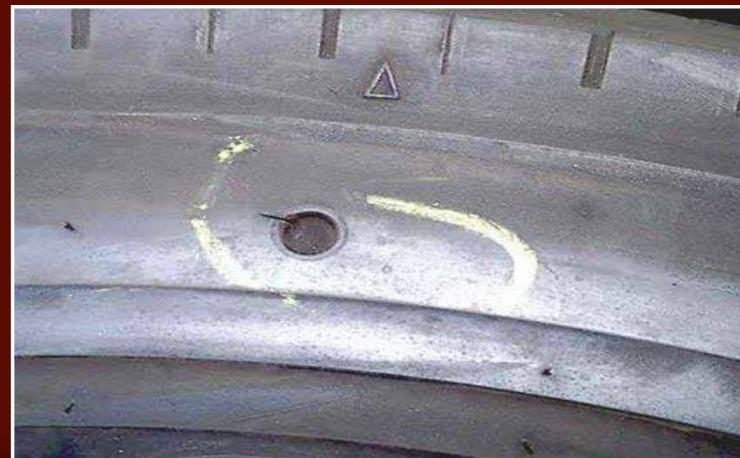
MATERIA EXTRAÑA

Durante el proceso de manufactura, alguna materia extraña se mezcla con la del neumático.

Falla operativa en el proceso de manufactura.

Este tipo de daños es muy raro e inusual

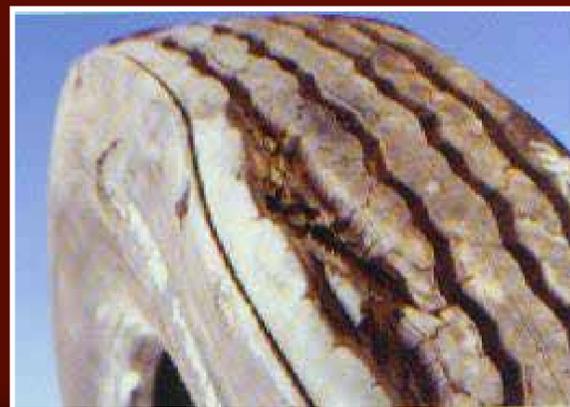
DAÑO EXTERNO EN EL HOMBRO DEL NEUMÁTICO

El hombro del neumático tiene rasgos de desgarros o cortes, sin señales de separación.

El neumático es cortado por algún obstáculo (piedras, metal u algún otro objeto) al mismo tiempo y esto puede ocasionar que el hombro del neumático o que la capa de la correa se rompa, y en el peor de los casos, que quede expuesta o se explote.

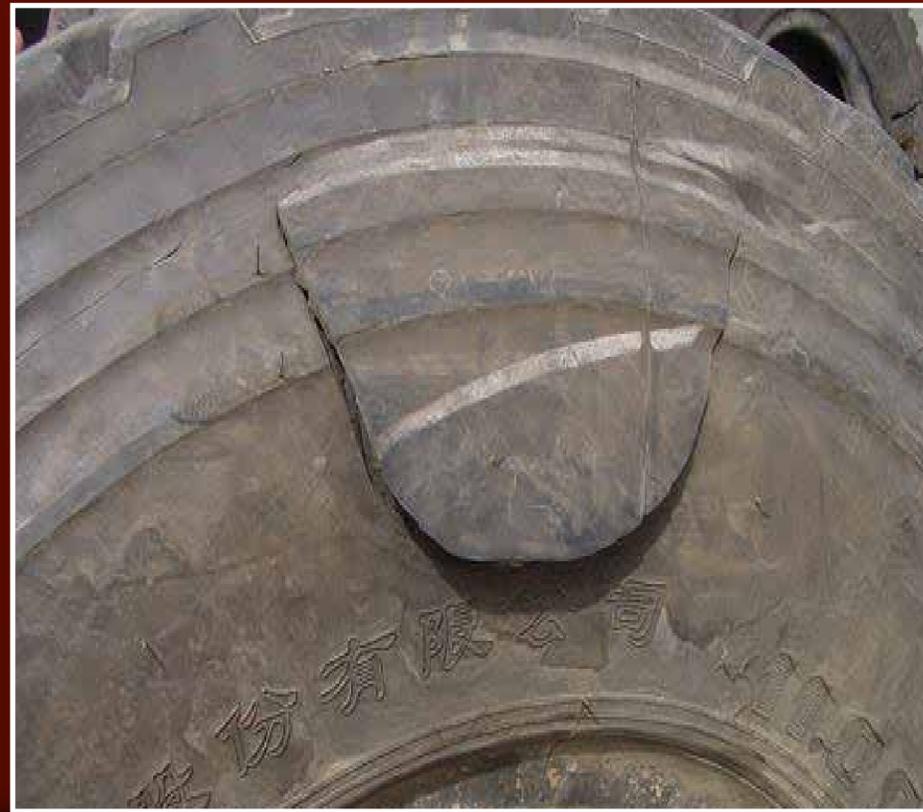
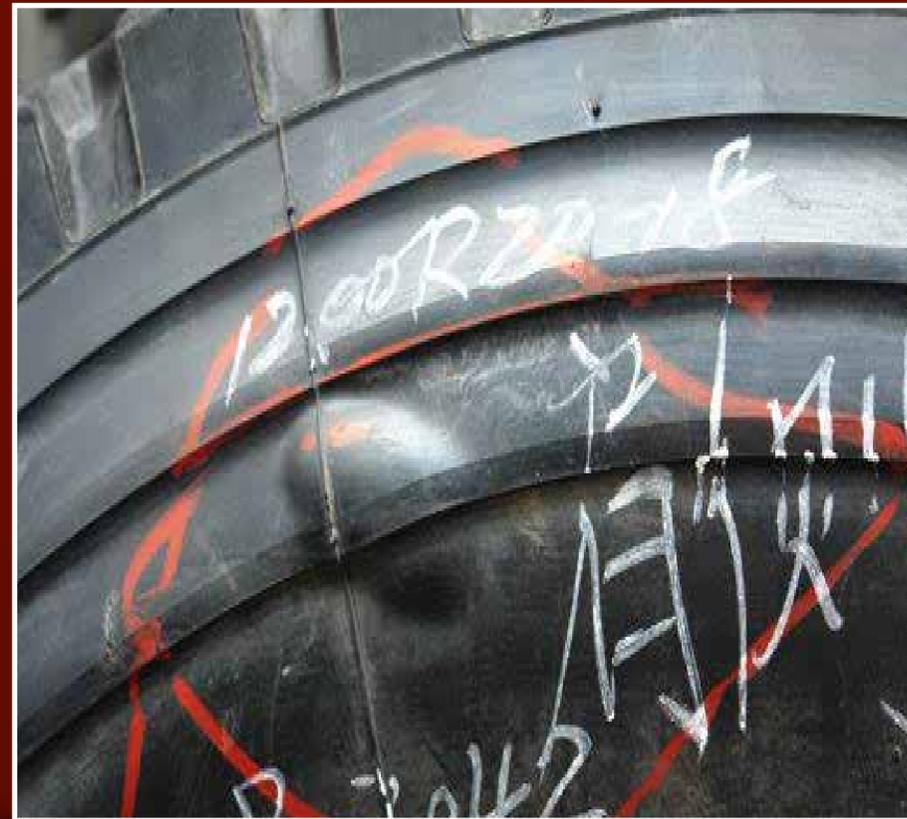
SEPARACIÓN DE LOS LATERALES

Hay presencia de una burbuja o de una ampolla entre el lateral de caucho y el alambre. La sección de separación / deslaminación es lisa, permitiendo una fácil identificación del alambre exsto debido al brillo del mismo; o también, sintiéndolo cuando se presiona con los dedos el área afectada.

Durante el proceso de manufactura, la interlaminación de la llanta tiene burbujas debido a impurezas como agua, gasolina, entre otras.

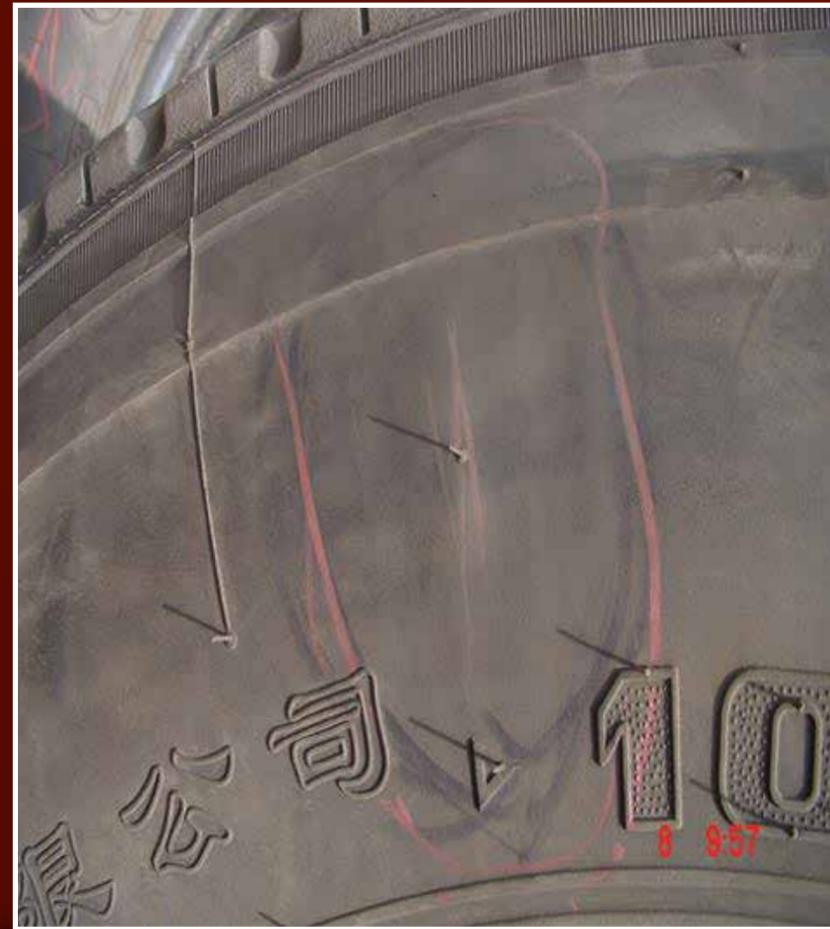
BULTO LOCAL

La corona del neumático y la pared lateral no tienen ningún trauma, pero cuando se inflar el neumático, la pared lateral a lo largo de la dirección radial tiene protuberancias locales. En casos extremos, puede verse incluso cuando el neumático no está inflado. No se puede sentir la separación o las burbujas cuando se toca con los dedos, pero si la sensación de un bulto.

Durante el proceso de manufactura, el empalme de revestimiento interior o de la carcasa es más gruesa de lo normal (abultamiento local), o la densidad del alambre de la carcasa es desigual.

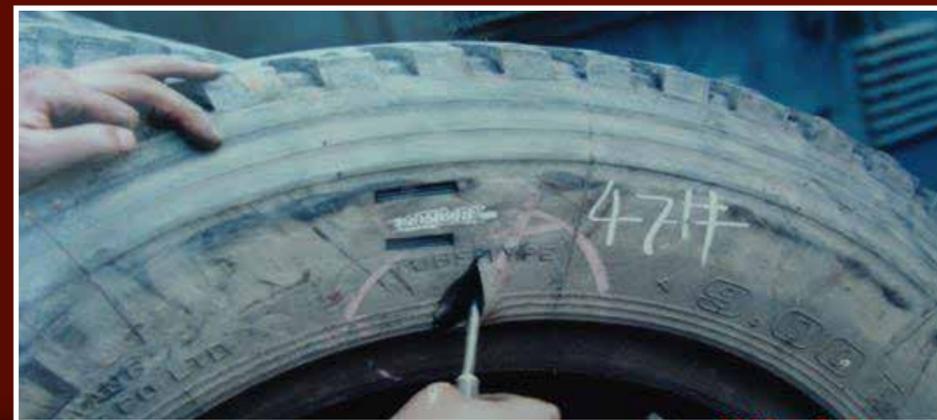
ABERTURA EN EL EMPALME LATERAL DEL NEUMÁTICO

Abertura en el empalme lateral neumático a lo largo de la dirección del radio. La interfaz de dos partes de caucho se encuentran en un ángulo determinado. Es oblicua y de contextura suave.

La fuerza de adhesión de los empalmes del neumático es deficiente. Durante el proceso de manufactura, la capa del empalme contiene agua, polvo, aceite u otras impurezas.

Este tipo de daños es muy raro e inusual

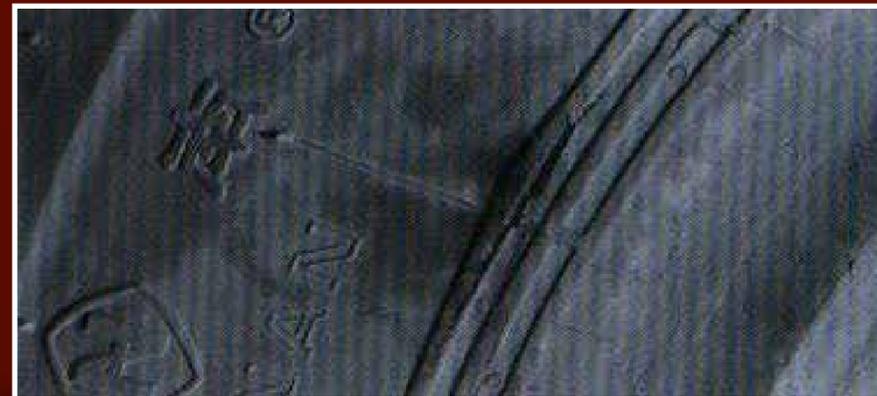
DOBLE FORRO EN EL LATERAL DEL NEUMÁTICO

El caucho lateral se separa del resto del neumático.

Durante el proceso de manufactura, la superficie de los productos semi terminados se contamina con vulcanización, polución o desigual aplicación del pegamento

Este tipo de daños es
muy raro e inusual

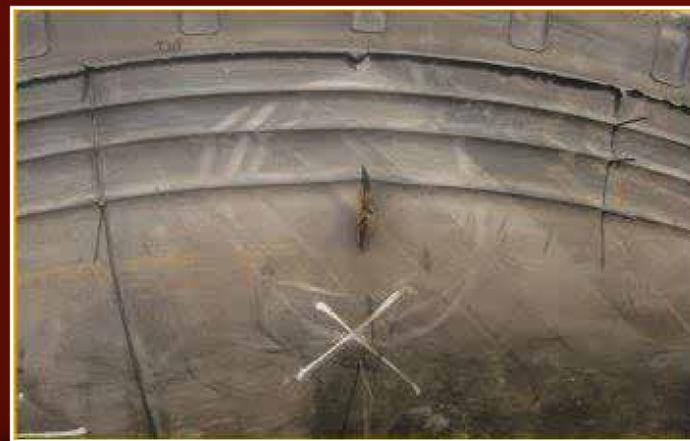
AGRIETAMIENTO DEL LATERAL DEL NEUMÁTICO

Agrietamiento local o ruptura del lateral del neumático.

El alambre del lateral del neumático se rompe a causa de inusuales deformaciones y flexiones. Cuando el vehículo está en marcha y con sobre carga, altas presiones o exceso de velocidad, el alambre puede romperse sin estallar el neumático.

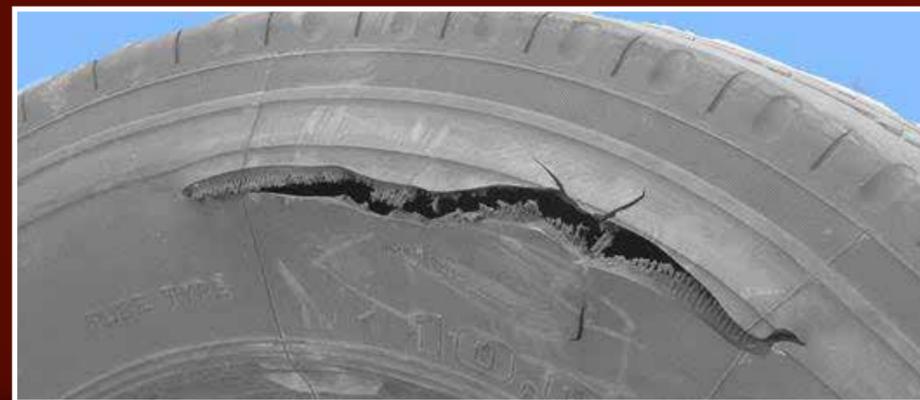
EXPLOSIÓN DEL LATERAL DEL NEUMÁTICO

El lateral se explota, la abertura por la explosión es larga y tiene aspecto de cremallera.

El alambre del lateral del neumático se rompe a causa de inusuales deformaciones y flexiones. Cuando el vehículo está en marcha y con sobre carga, altas presiones o exceso de velocidad, primeramente el alambre se fatiga, luego se rompe y el neumático se estalla.

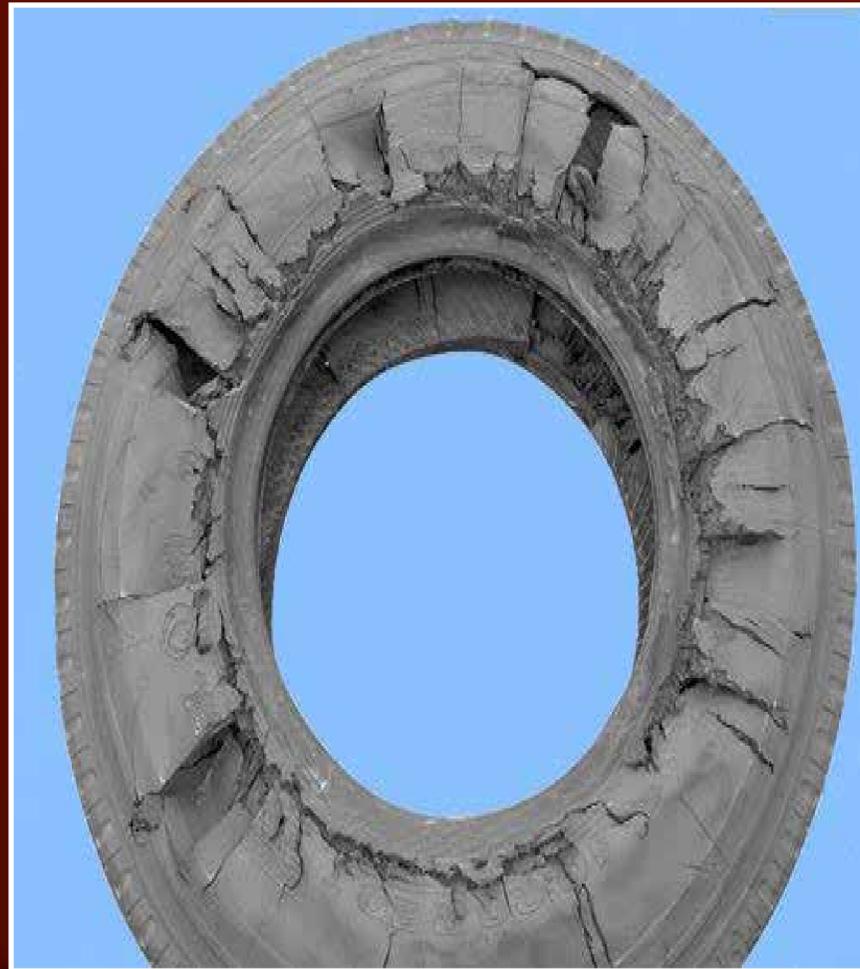
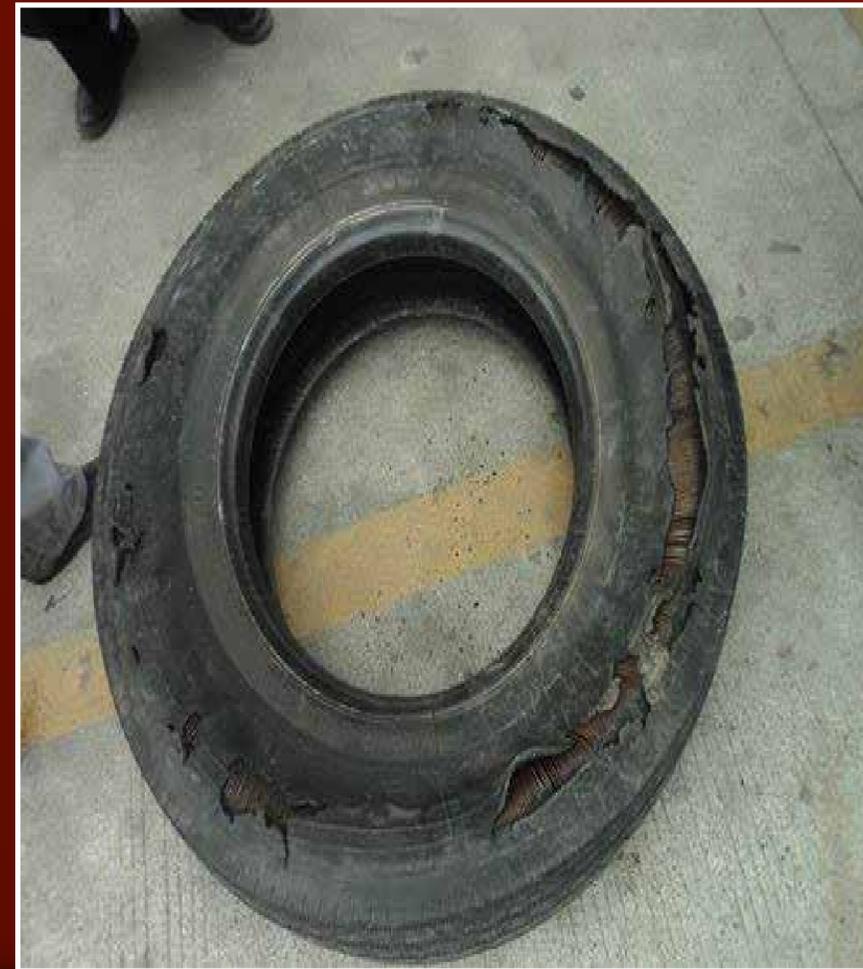
PROBLEMA DEL NEUMÁTICO APLASTADO

Esta situación se presenta debido a la deficiencia de presión (ya sea por exceso o por ausencia), y porque todas las cuerdas del neumático han sido maltratadas. En la cavidad del neumático hay pliegues y marcas circulares de arrugas.

El neumático tiene deficiencia de presión (ya sea por exceso o por ausencia), o por sobre carga. La carcasa no soporta la deformación y la flexión. Al mismo tiempo, se genera una gran cantidad de calor, el cual se resume en el aplastamiento de los alambres y la deformación irrecuperable de la carcasa.
