HANNISUJI
JAPAN

ESTÁNDAR DE NORMATIVIDAD,
GARANTÍA Y COMPENSACIÓN

Análisis de un síntoma específico, identificación de qué aspectos cubre la garantía y la compensación.

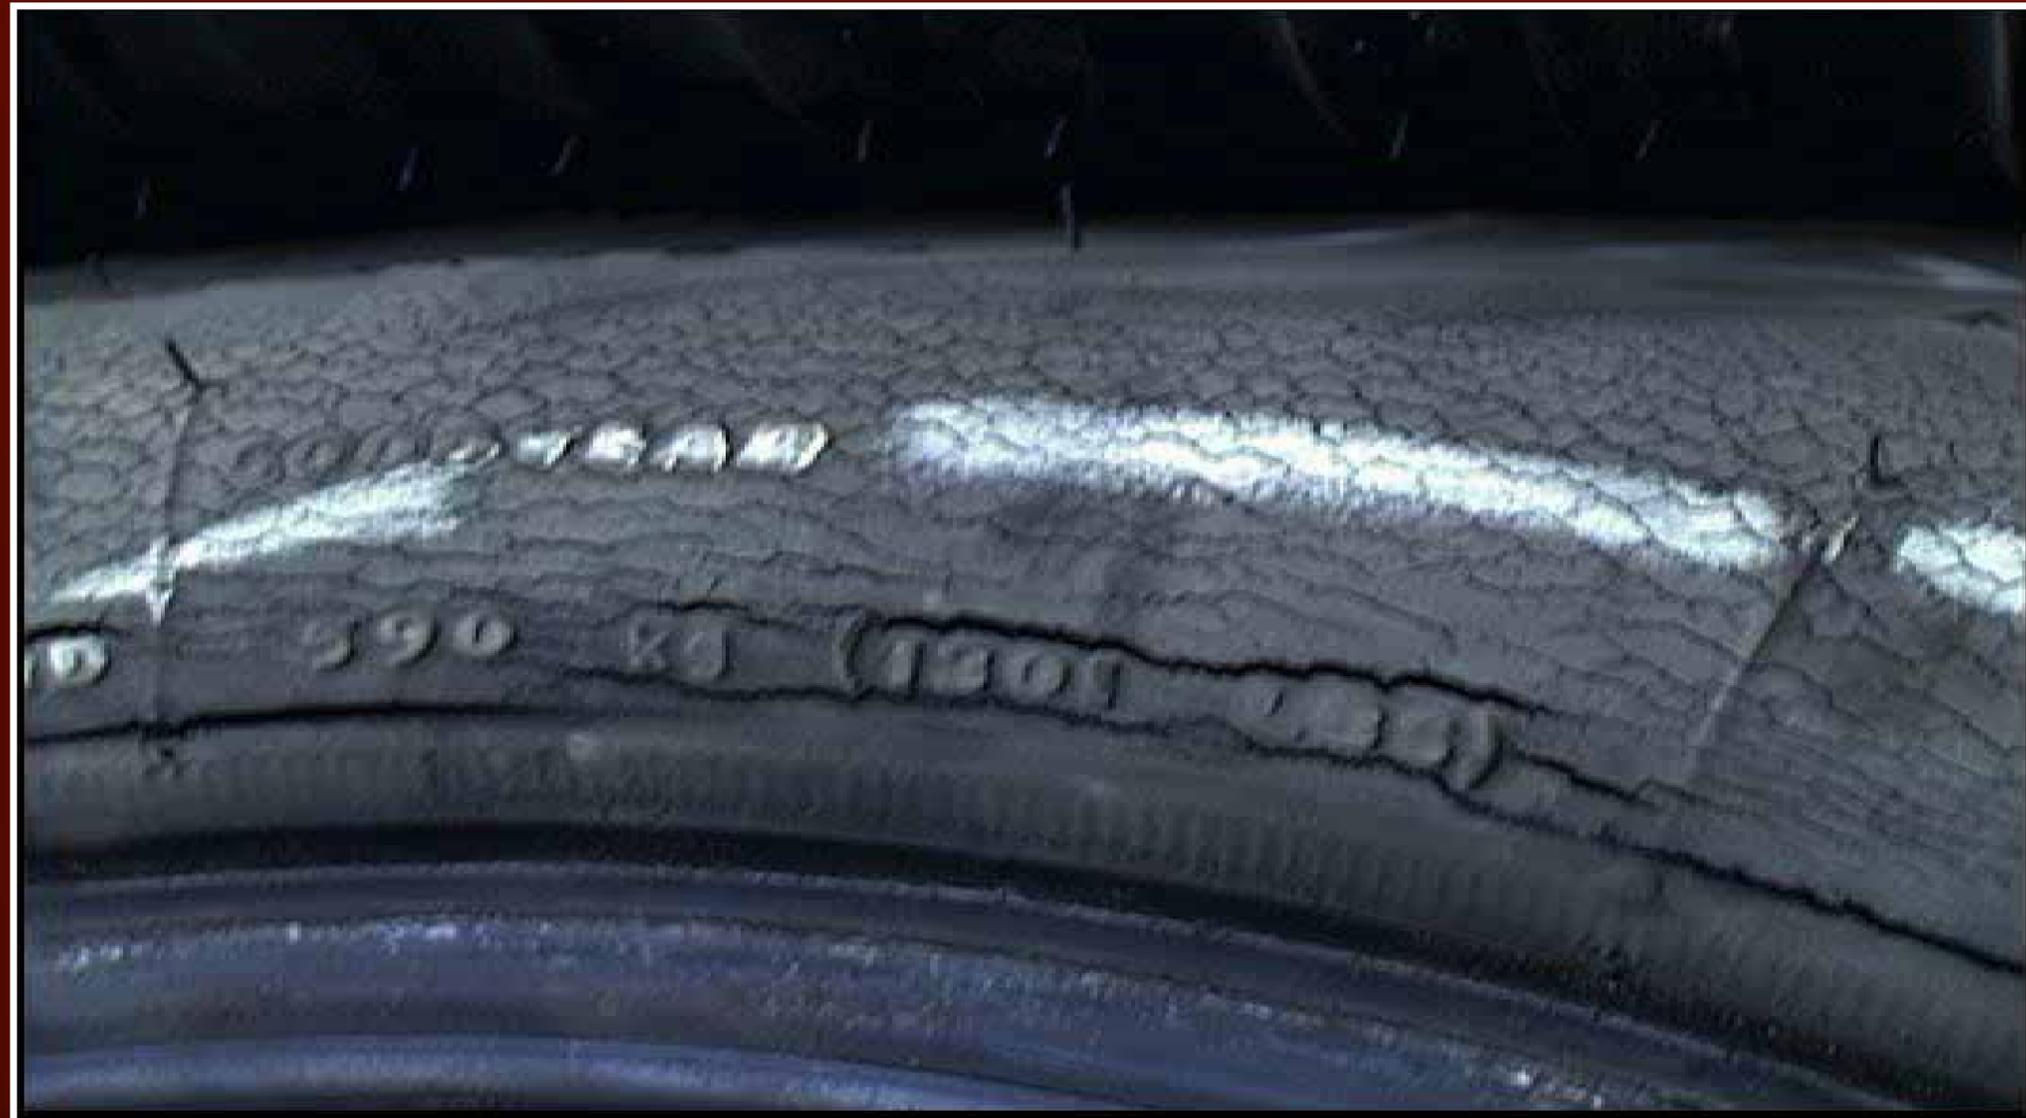
ENVEJECIMIENTO DE LA PARED DEL NEUMÁTICO

La circunferencia lateral del neumático presenta agrietamiento por envejecimiento; éstas grietas se expandirán y se harán más profundas.

El cacuho es anormal y se envejece rápidamente debido a largos períodos de exposición en el sol o en el ambiente. Los vehículos transportan carga a altas temperaturas. Cuando ocurre una discrepancia de la presión, el grado del agrietamiento puede empeorar.

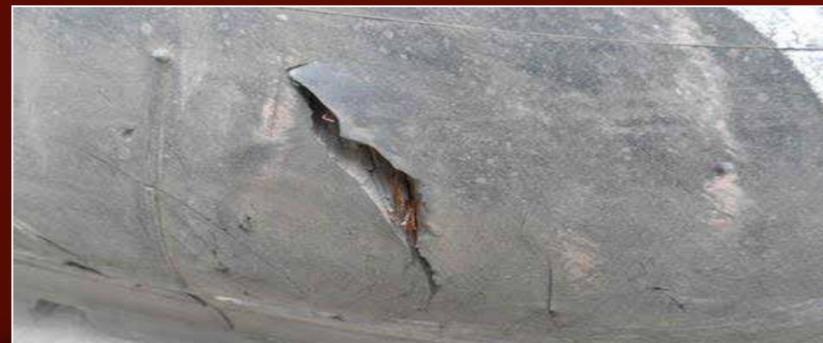
PROBLEMA DEL LATERAL DEL NEUMÁTICO

El lateral del neumático presenta trazos de rasguños, cortes o perforaciones; en algunos casos tiene puntazos en zonas específicas de la corona.

El vehículo acelera en carretera, los laterales del neumático se maltratan con algún objeto en el camino. Muchas veces, estos se insertan en el caucho o en el rin de la llanta y pueden causar daños mecánicos durante el remplazo de la llanta.

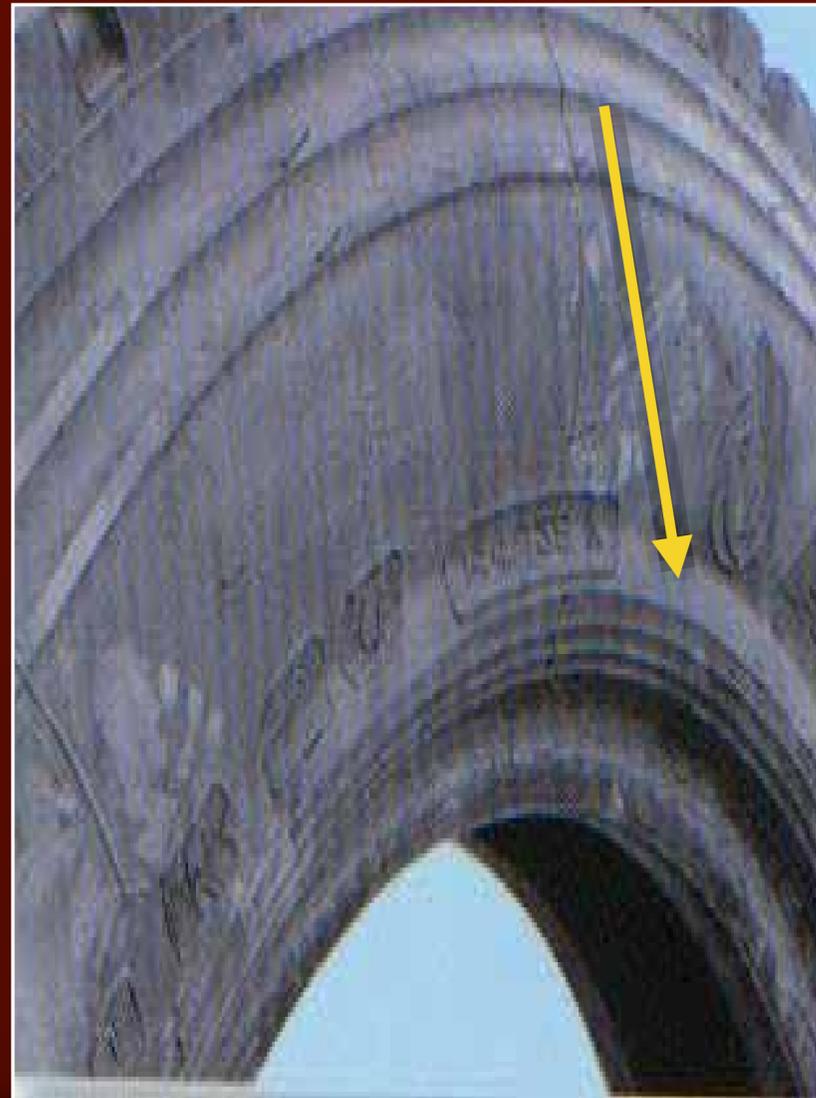
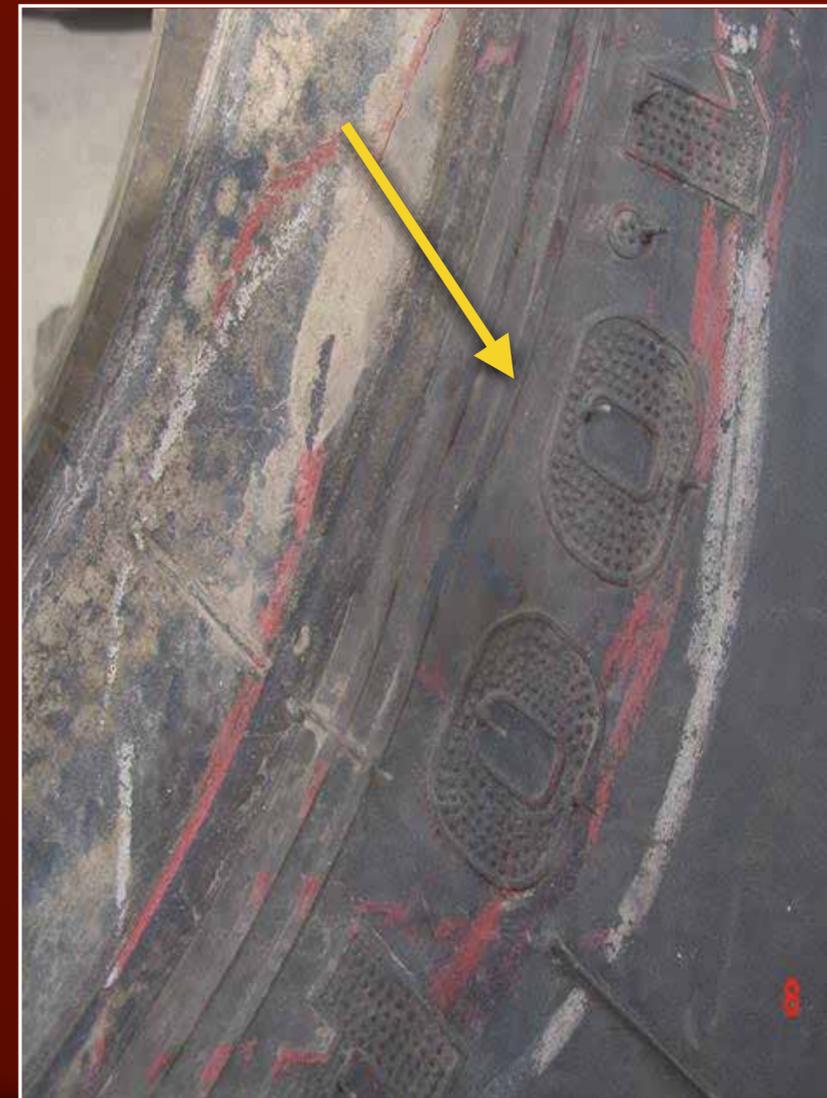
SEPARACIÓN DEL TALÓN DEL NEUMÁTICO

En el talón del neumático aparecen burbujas, lo que causa su separación. Lo anterior puede sentirse al rozar los dedos de la mano sobre la superficie del producto. La correspondiente cavidad del neumático también se siente ligeramente suave. La separación se presenta de manera circunferencial o local.

Si el neumático tiene deficiencia de presión o está sobre cargado, la carcasa tiende a deformarse o flexionarse. Al mismo tiempo, se genera una gran cantidad de calor; las altas temperaturas inducen a que el alambre lesione el caucho, más precisamente, el talón. La capa superior será la responsable de esto y por consiguiente, se agravará la situación. Por otro lado, la deficiencia de presión o sobrecarga hará evidente el problema y lo expandirá.

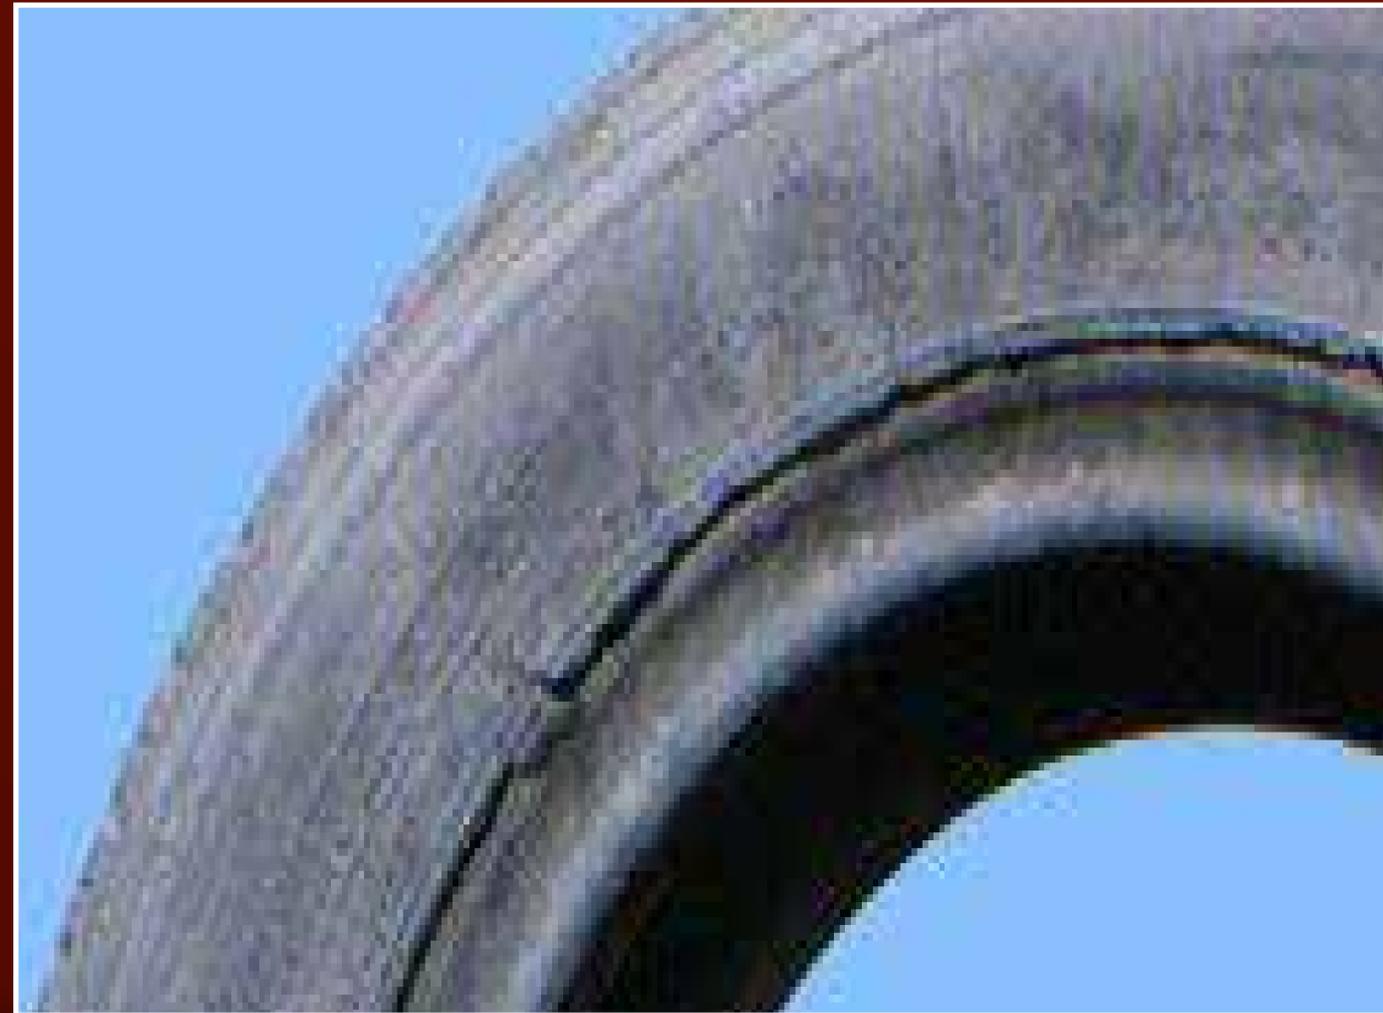
AGRIETAMIENTO DEL TALÓN DEL NEUMÁTICO

Se agrieta de forma circunferencial el talón del neumático. La posición del agrietamiento está por encima de la capa más baja de la línea de empalme.

Si el neumático tiene deficiencia de presión o está sobre cargado, la carcasa tiende a deformarse o flexionarse. Al mismo tiempo, se genera una gran cantidad de calor; las altas temperaturas inducen a que el alambre lesione el caucho, más precisamente, el talón. La capa superior será la responsable de esto y por consiguiente, se agravará la situación. Por otro lado, la deficiencia de presión o sobrecarga hará evidente el problema y lo expandirá.

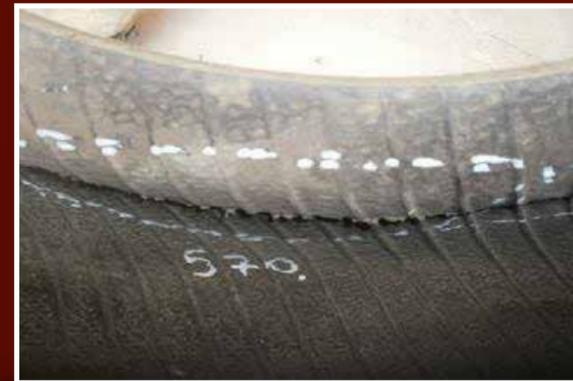
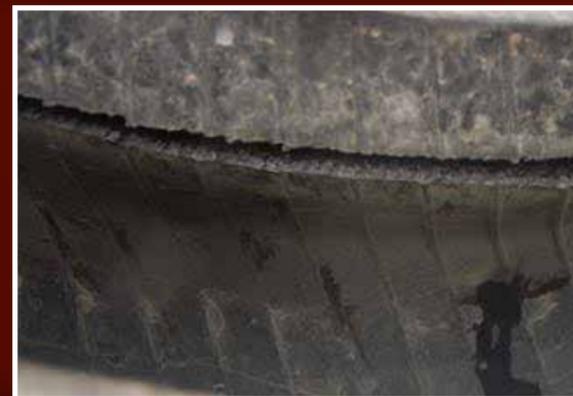
En el proceso de manufactura, una deficiente adhesión puede causar el agrietamiento del talón. Una sobrecarga puede conllevar al aumento del problema. La interfaz de la grieta es lisa y oblicua y no presenta señales de perforaciones.

El rodamiento y la cavidad del neumático no están agujereados.

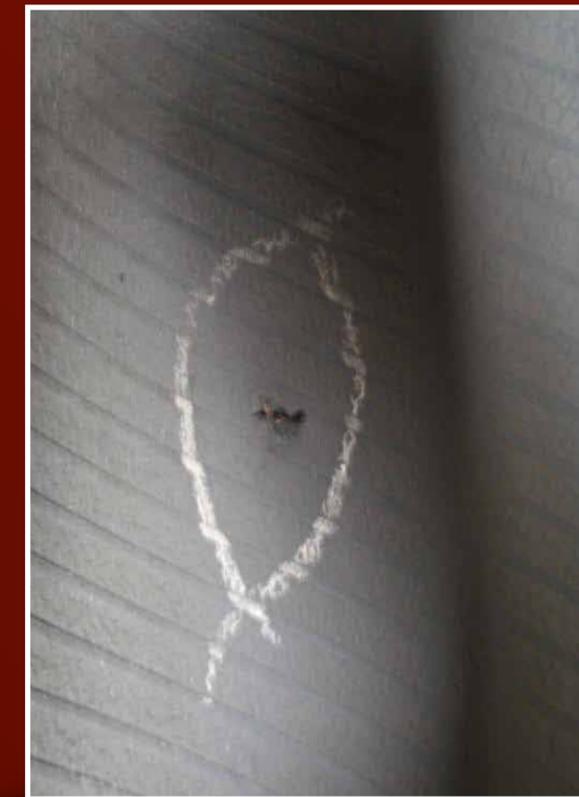
El neumático es agujereado y el talón del mismo se dobla, causando su agrietamiento. La superficie tiende a ser muy delgada.

El rodamiento y la cavidad del neumático agujereados.

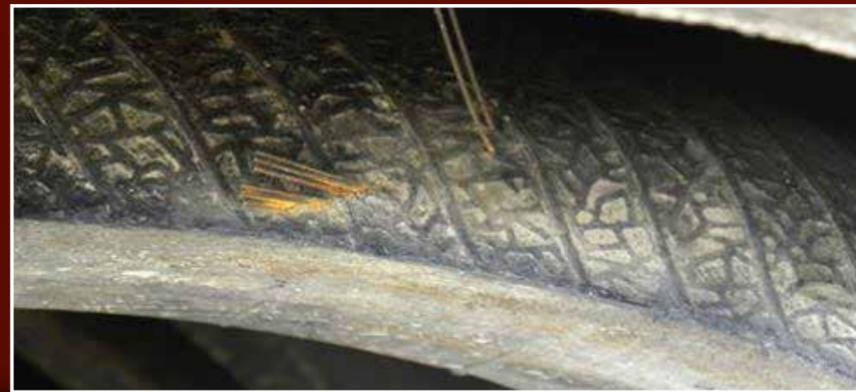
VISUALIZACIÓN DEL ANILLO DE ALAMBRES DEL TALÓN

Los alambres del talón del neumático quedan expuestos.

Durante el proceso de manufactura, la junta del alambre del neumático queda incompacta, (debe tener forma de anillo de alambre) y no queda completamente cubierta.

Este tipo de daño es muy raro

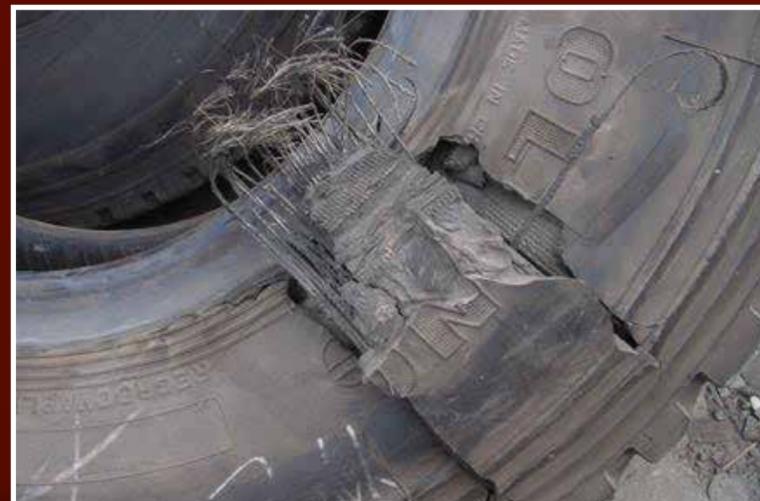
EXPLOSIÓN DEL TALÓN DEL NEUMÁTICO

El talón explota y queda descubierta desde su interior hacia el exterior. Los alambres del mismo quedan expuestos, y la explosión tiene forma de abanico.

Mal uso del producto, por ejemplo, sobre carga. El diseño del neumático cambia cuando el vehículo va a exceso de velocidad; o cuando hay doble neumático pero la fuerza se centraliza sólo en uno. Por consiguiente, ésta tiende a explotarse.

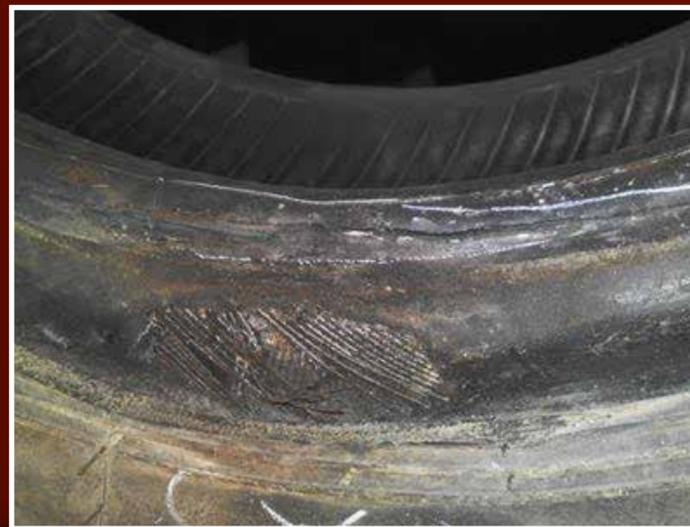
LESIÓN DEL TALÓN

El talón ha sido utilizado y lesionado seriamente.

El rin no encaja con el neumático; deformación del rin, o la baja inflación del neumático causa que el talón no esté estático y se maltrate con el rin.

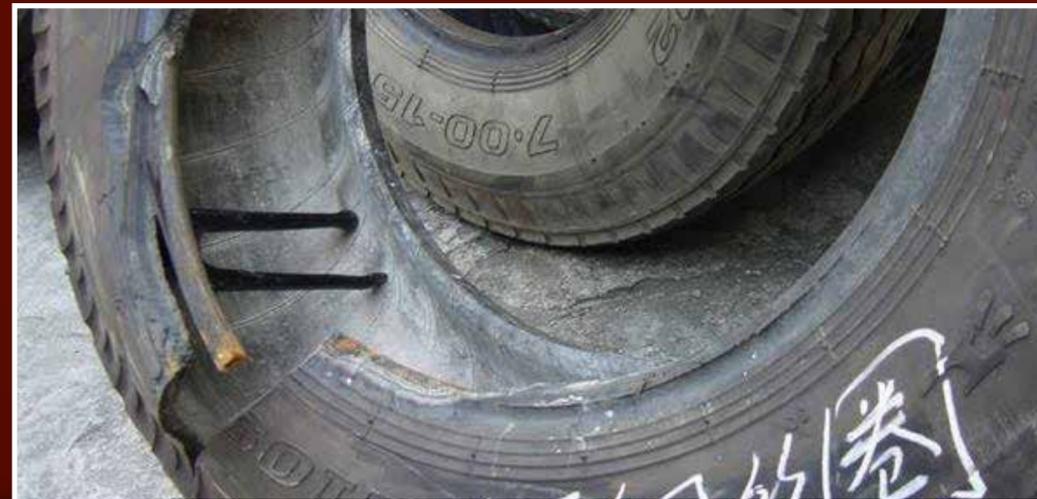
FRACTURA DEL ANILLO DEL TALÓN

El anillo del talón se fractura, el talón se deforma.

Falla de operación en el montaje del neumático, lo que conlleva a la fractura del anillo del talón.

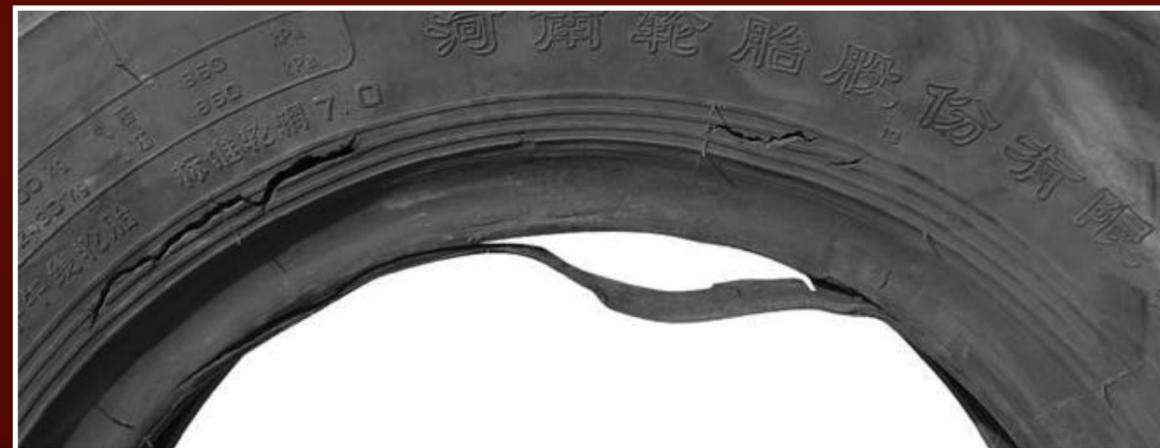
CORTE MECÁNICO DEL BORDE

El corte del talón es local o circunferencial.

Cuando es instalado el neumático en el rin, el anillo no queda asegurado, y como consecuencia, el talón es cortado por el filo metálico del rin. Otros problemas de instalación también pueden ocasionar que el borde se corte.

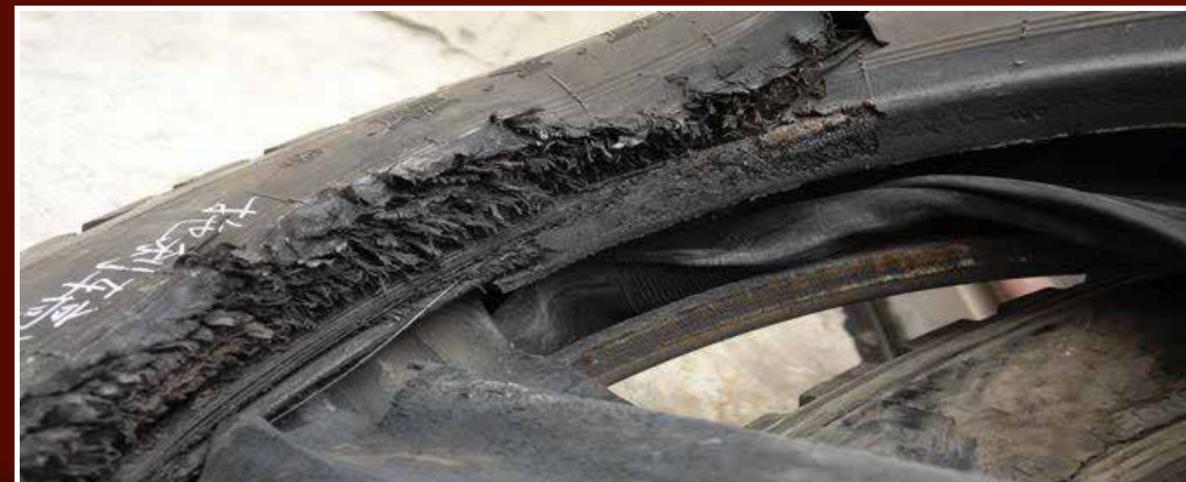
QUEMADO DEL TALÓN POR EXPLOSIÓN

El talón del neumático es quemado como consecuencia de la explosión del neumático.

Sobrecarga, exceso de velocidad durante tiempos prolongados; cuando hay uso de doble neumático pero la fuerza recae solo en uno, esto conlleva a que se incremente la temperatura del talón del neumático; por consiguiente, el talón explota.

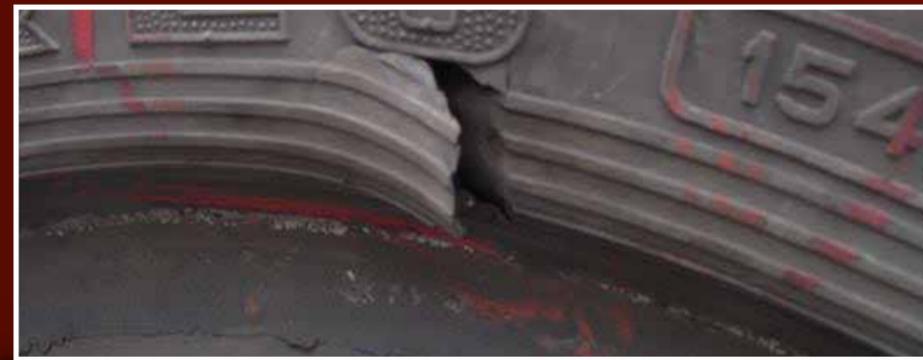
APERTURA DEL TALÓN DEL NEUMÁTICO

El talón se despliega en dirección radial. La interfaz del mismo se da en cierta posición, es oblicuo y liso.

La adhesión de las capas de caucho del talón es deficiente. Durante el proceso de manufactura, la superficie del material tiene agua, polvo, aceite y otras impurezas.

Este tipo de daño es muy raro.

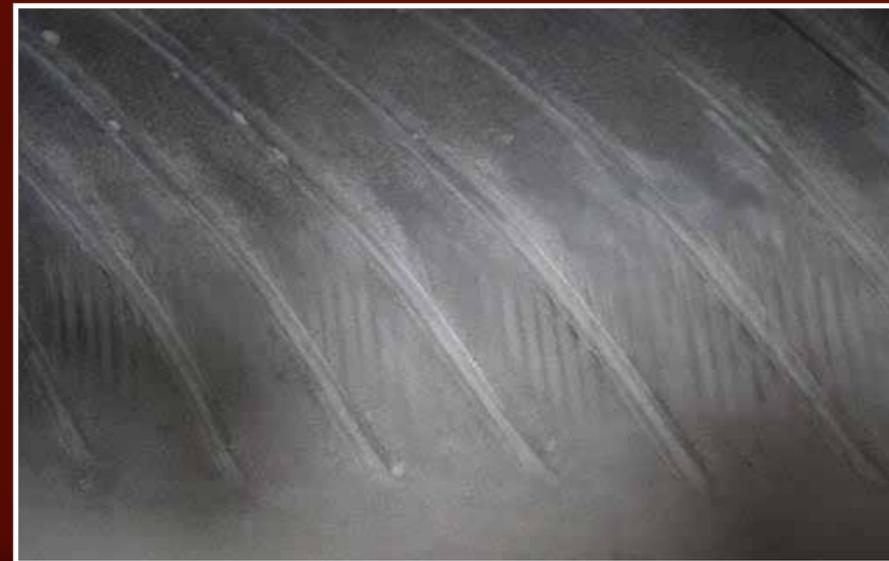
EXPOSICIÓN DEL CORDÓN EN LA CAVIDAD DEL NEUMÁTICO

Se puede observar claramente los cables en la cavidad de los neumáticos, y en algunos casos, se puede observar gran variedad de alambre expuesto.

La capa interior del caucho es demasiado delgada, lo que causa la delaminación y la exposición de los alambres.

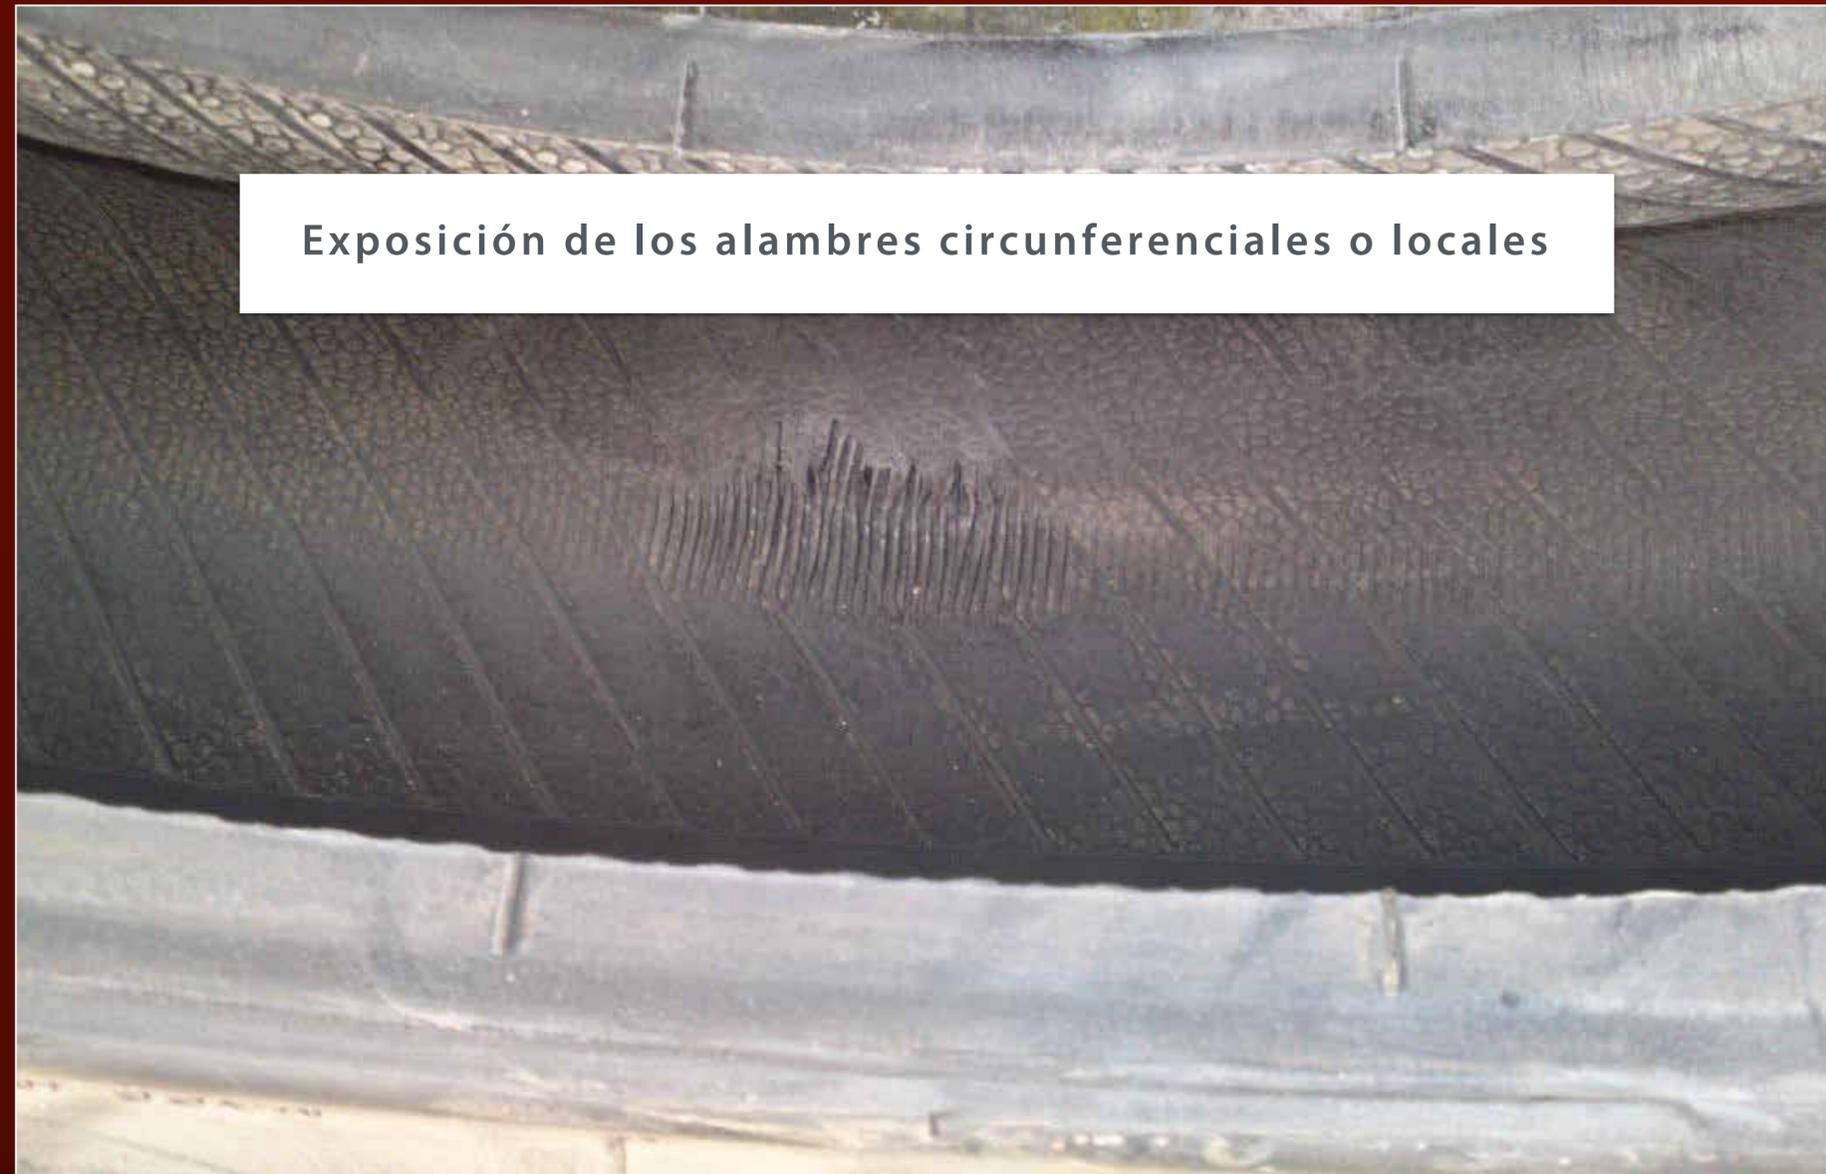
Exposición de los alambres circunferenciales o locales

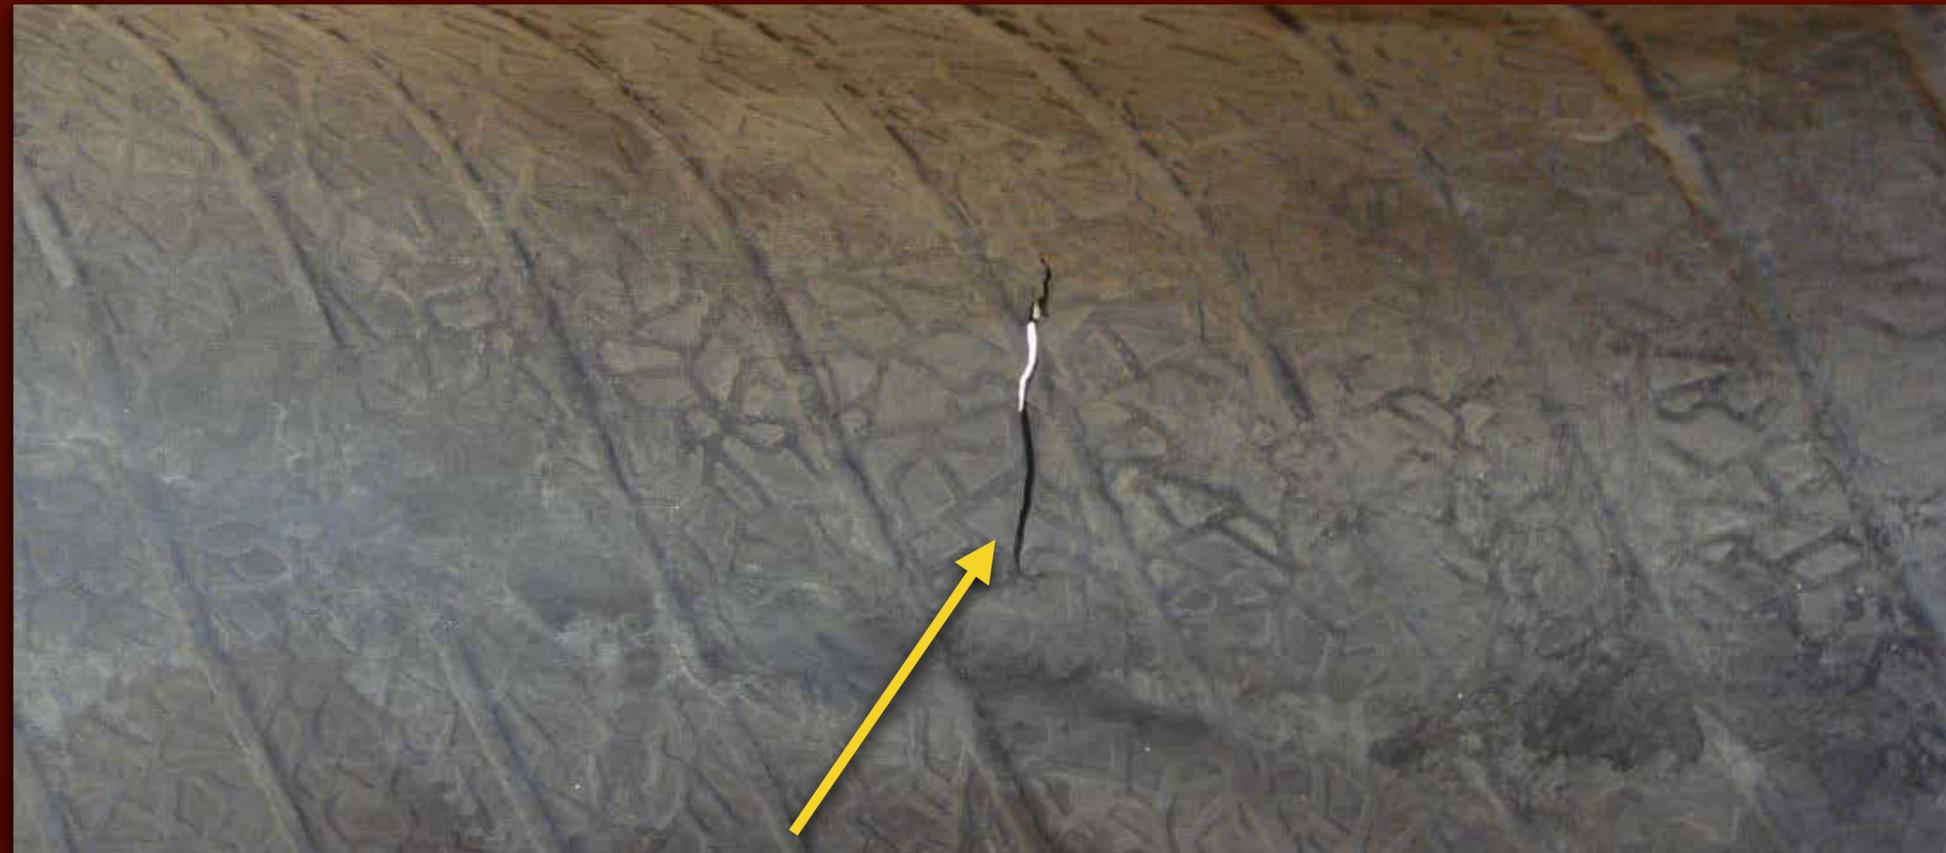
DIVISIÓN DE LA CAVIDAD DEL NEUMÁTICO

Exposición de sólo un alambre o una división. No se observan todos los alambres en la cavidad del neumático

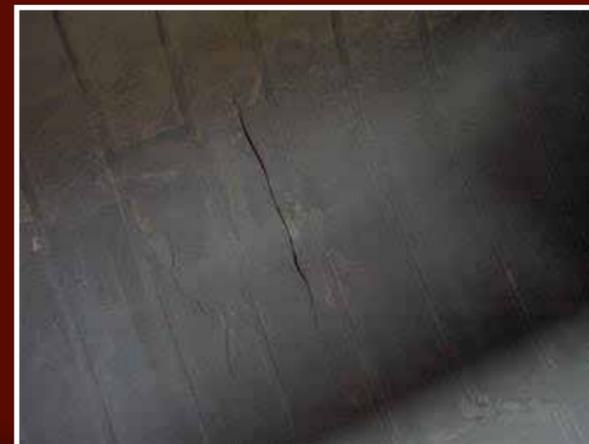
DAÑO DEL NEUMÁTICO

Hay un mayor o menor impacto en la corona, pero en la cavidad, muy seguramente aparecerá una hendidura con forma de "I", a la cual hemos llamado "separación en la cavidad del neumático" o daño del neumático.

El neumático es golpeado por obstáculos bajo condiciones de sobre carga, alta presión o exceso de velocidad. Este obstáculo puede tener una forma contundente, pero la fuerza de impacto es muy fuerte, lo que también puede causar una ruptura.

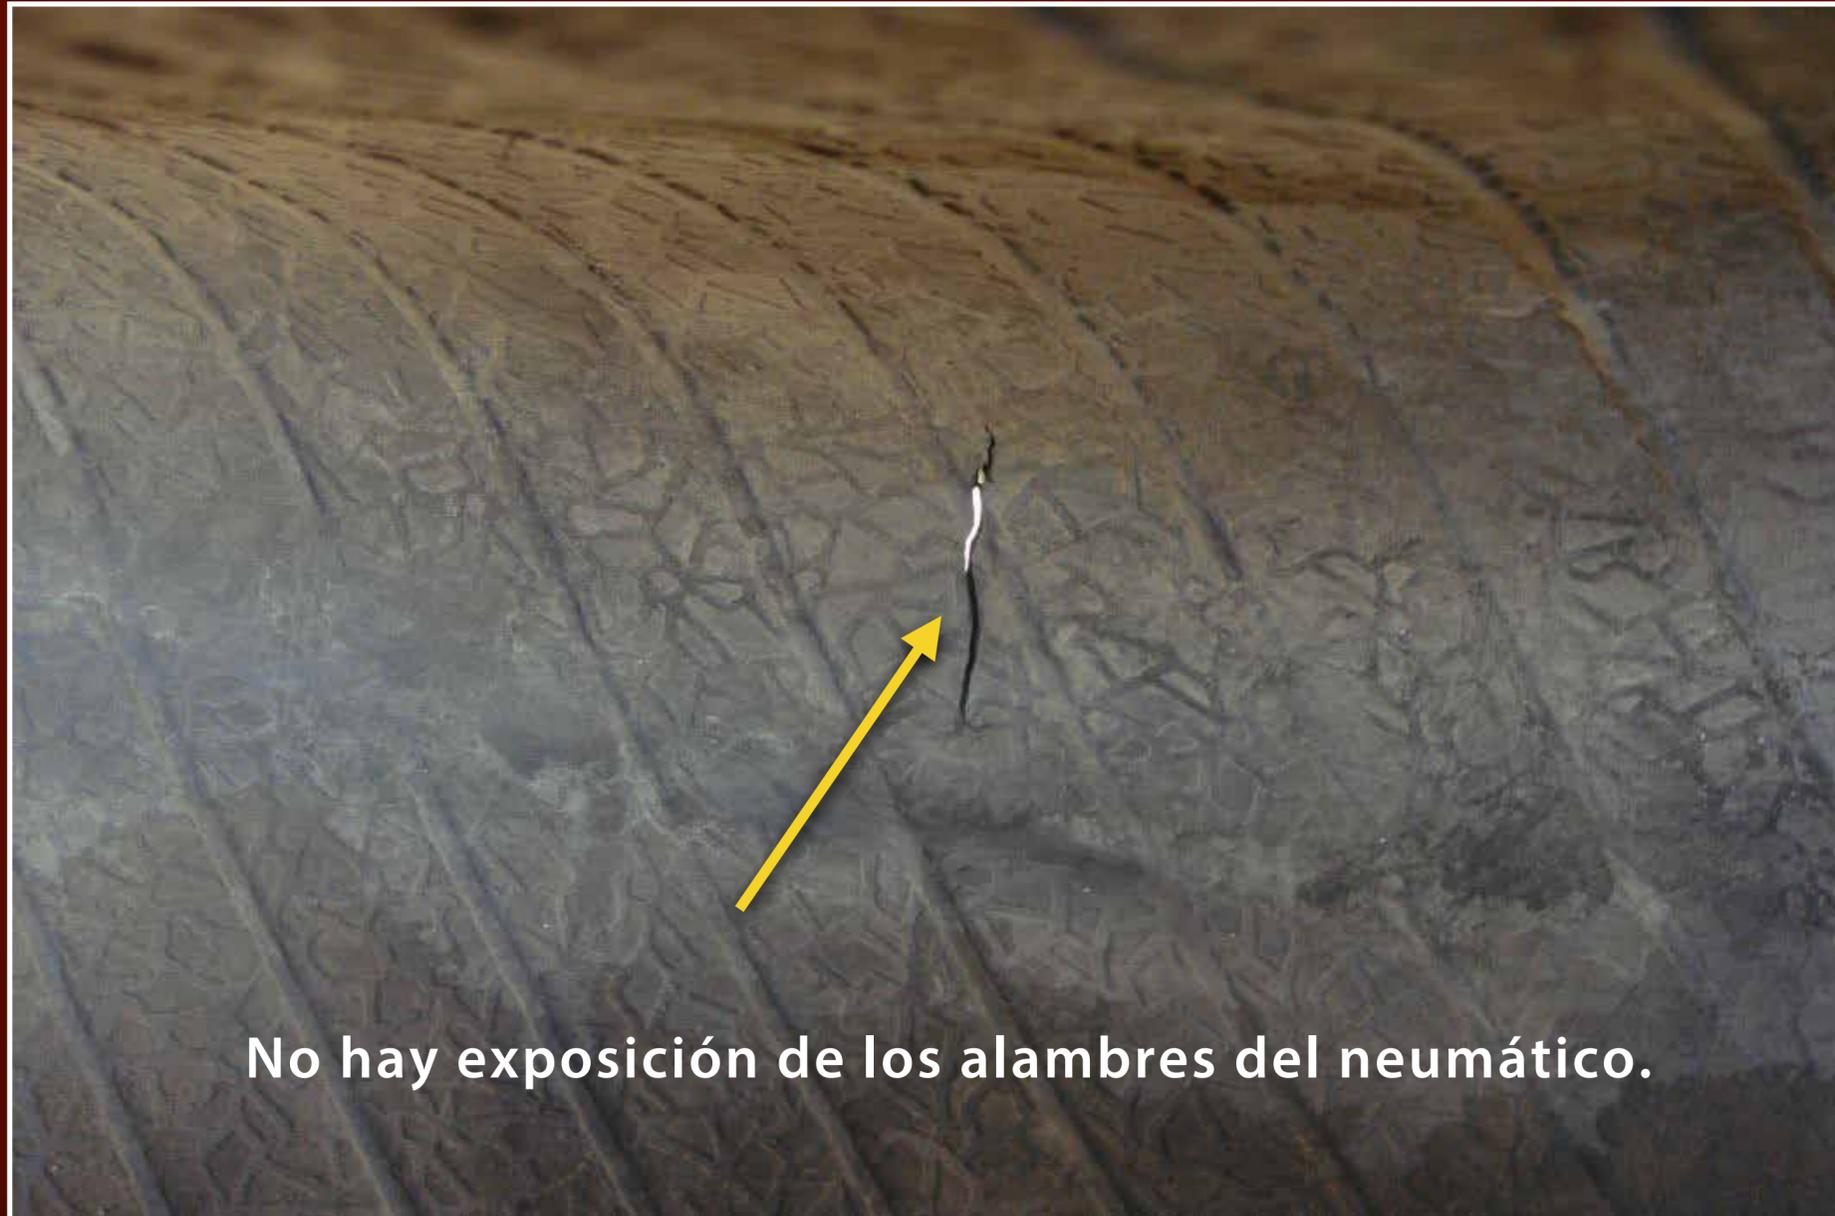
DAÑO DEL NEUMÁTICO

No hay exposición de los alambres del neumático.

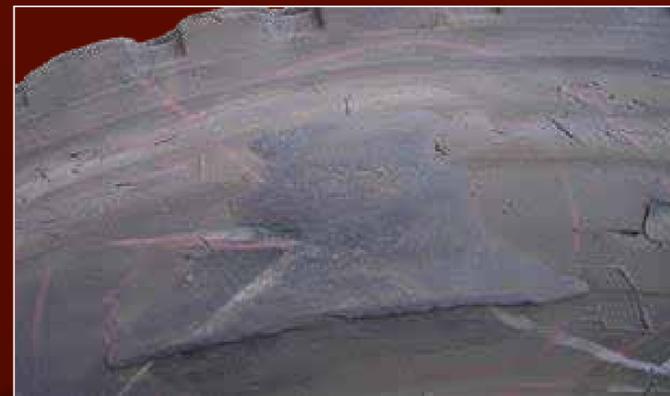
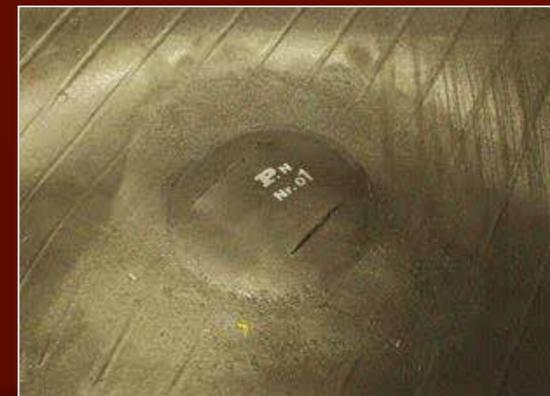
LLANTA REPARADA

Una vez dañada, el neumático ha sido reparado. Éste tiene una marca que fácilmente lo demuestra e indica las zonas compuestas.

El neumático es arreglado por el uso indebido, lo cual causa el daño del neumático. Un neumático reparado no es cubierto por la garantía.
