HANNISUJI
JAPAN

ESTÁNDAR DE NORMATIVIDAD,
GARANTÍA Y COMPENSACIÓN

Análisis de un síntoma específico, identificación de qué aspectos cubre la garantía y la compensación.

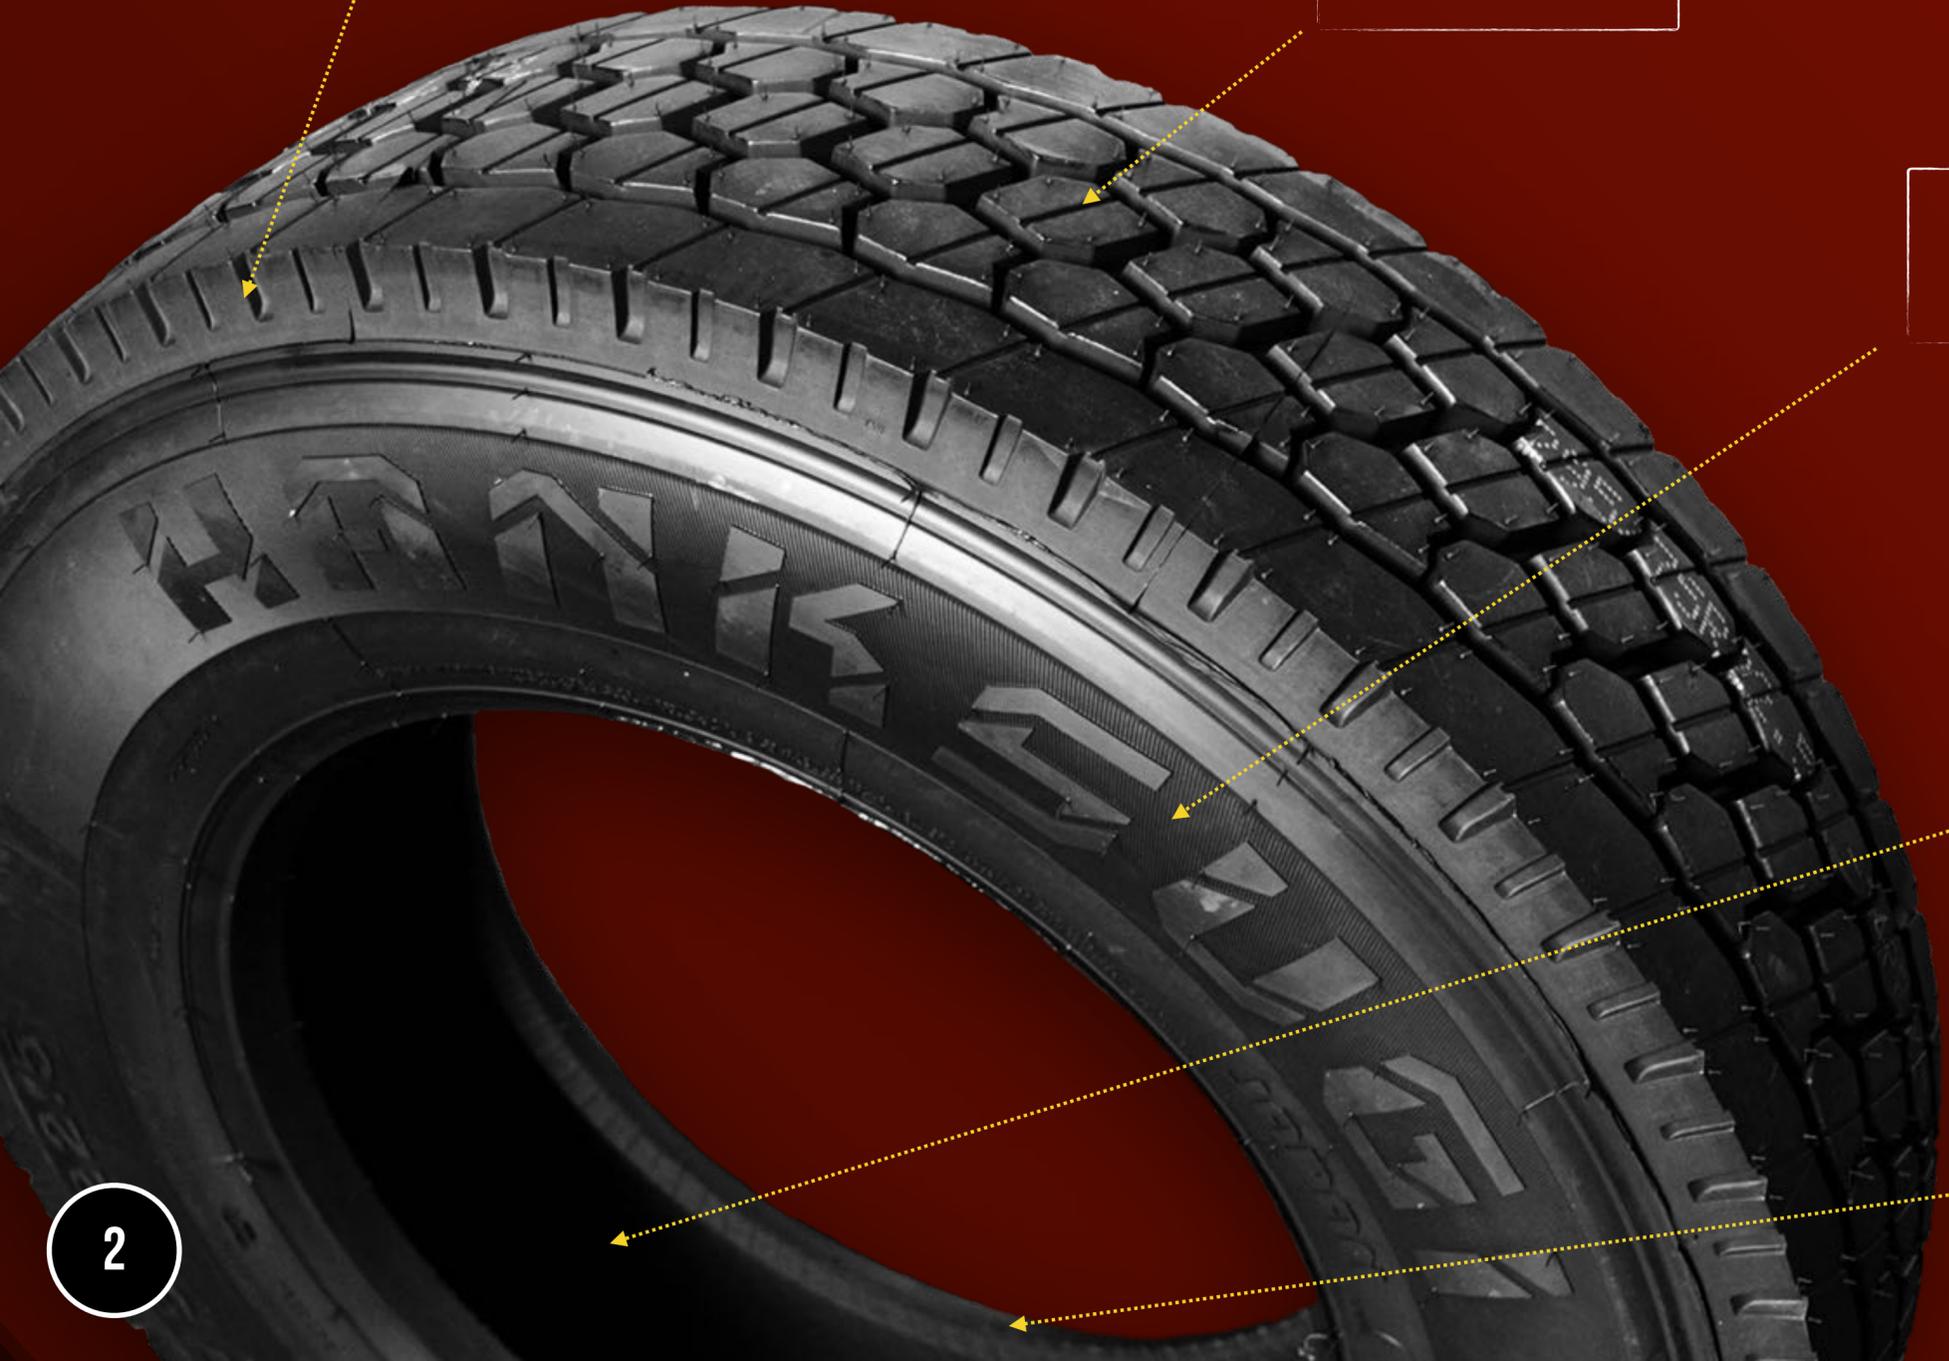
SEPARACIÓN DE LA CORONA

Separación del caucho de la corona y del cordón; separación de la interlaminación del cinturón. La corona tiene forma convexa (de alto relieve) y el acero puede exponerse y reventarse. Esta característica suele aparecer a los inicios del uso del producto.

Durante el proceso de manufactura, el pegado del caucho es débil. Los productos recientemente finalizados duran parqueados mucho tiempo, y como consecuencia, se agrieta la superficie, se desalinea la correa o se descompacta la misma.
